## 鹿追町環境保全センター 家畜ふん尿のバイオガスプラントの改修工事

2020年10月 鹿追町

## 修繕対象 ～発酵槽2～

### ■修繕対象・項目

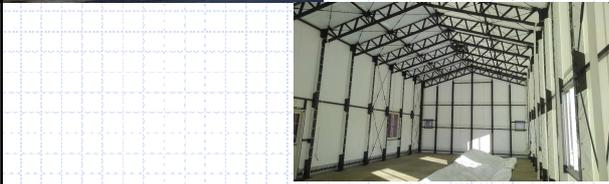
### 修繕 ～ガスバック・ガスバック室～

・こちらは新設のガスバック室となります。これまでの発酵槽上部のガスドーム廃止により別途ガスホルダーが必要となったため、ガスバック収納用として設置しております。

・テント構造となっております。
