過去の自然災害に学ぶ災害廃棄物の利活用の可能性

大量に発生する災害廃棄物のバイオマスを含めたリサイクル資材としての可能性と課題

環境省北海道地方環境事務所

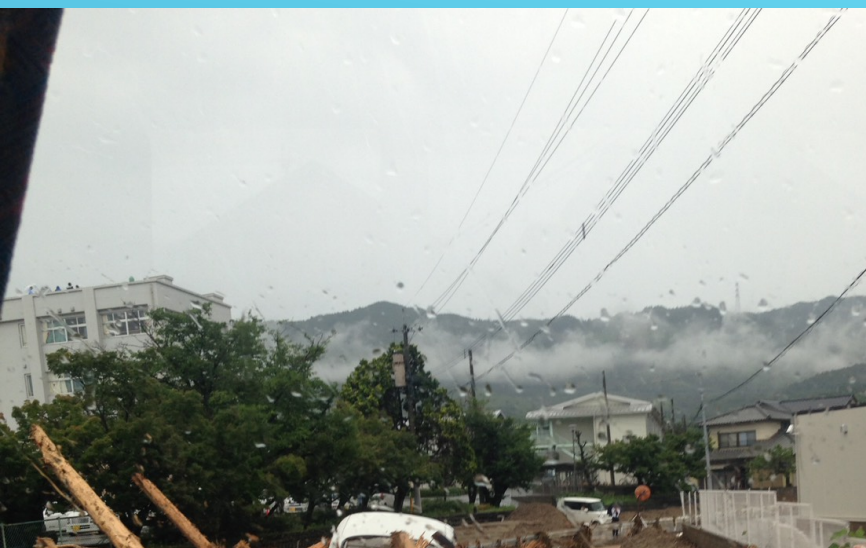
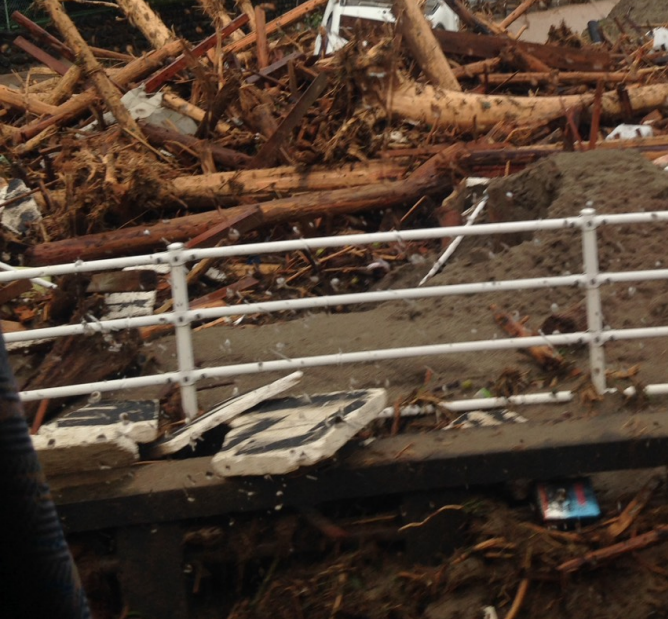
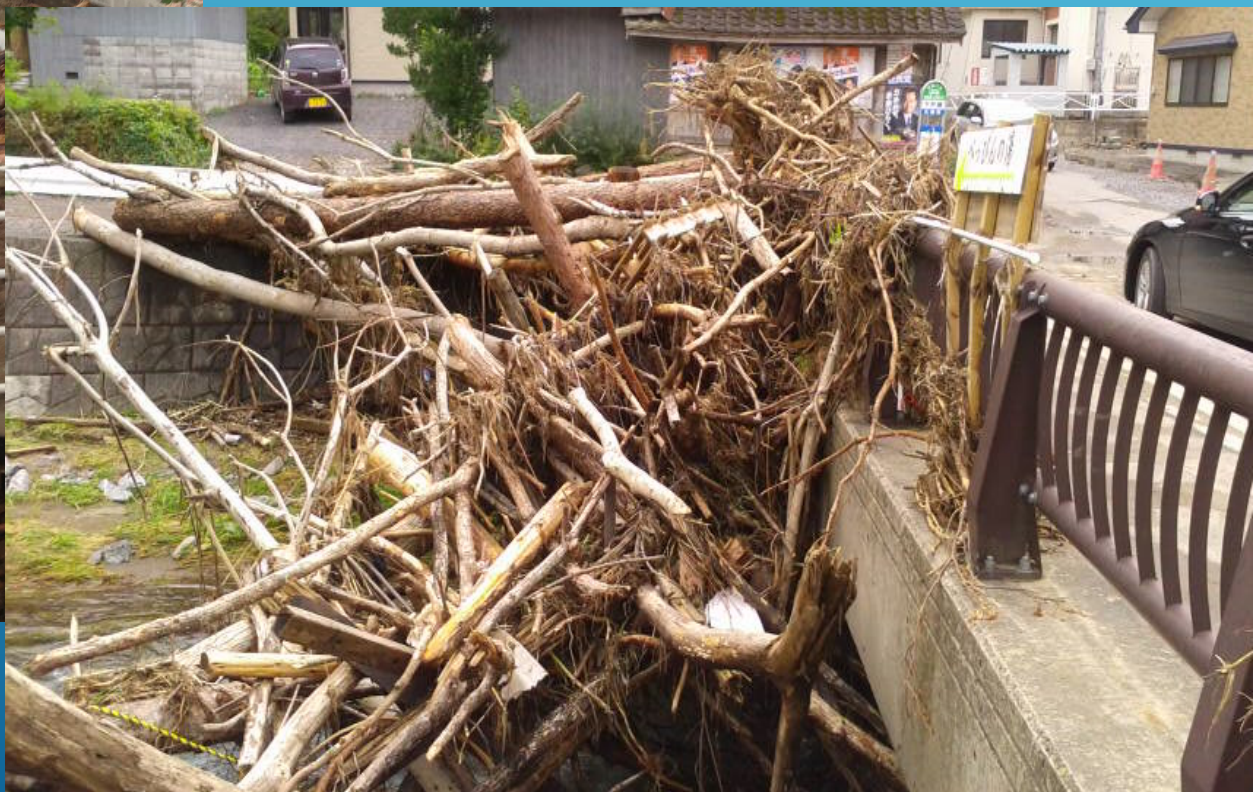
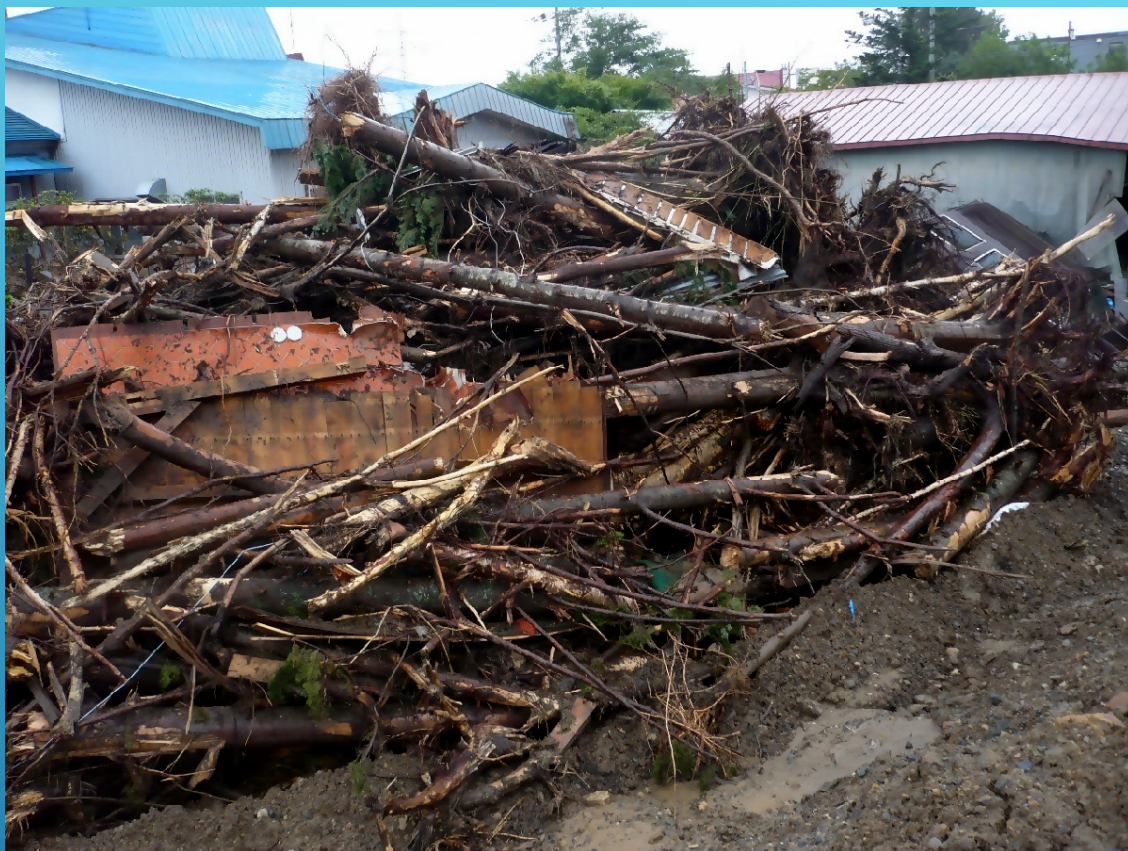
令和元年東日本台風

流木が橋脚に引っかかり、両端から越水し市街地を浸水させる。また、橋脚を破損し落橋につながることもある。

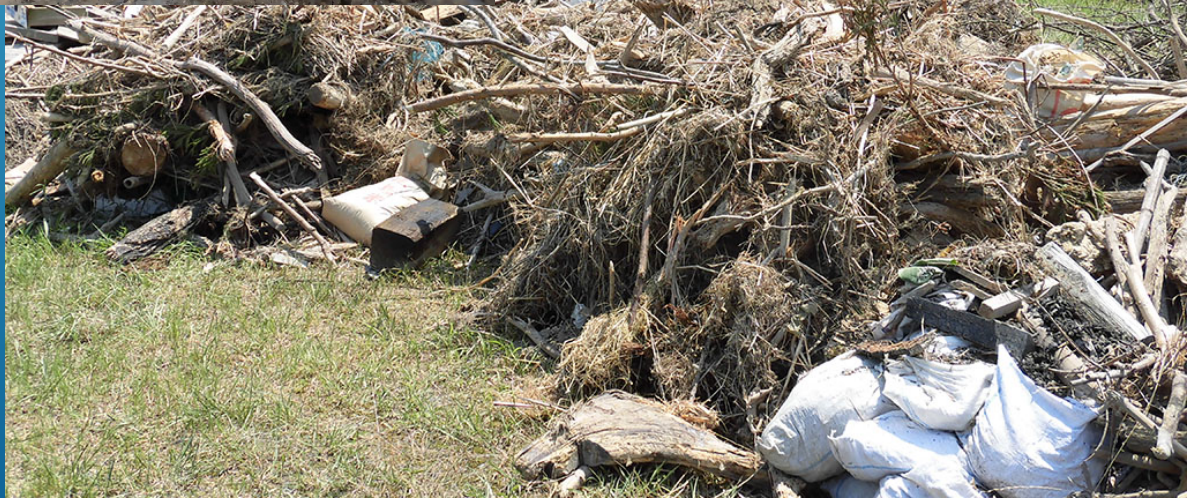
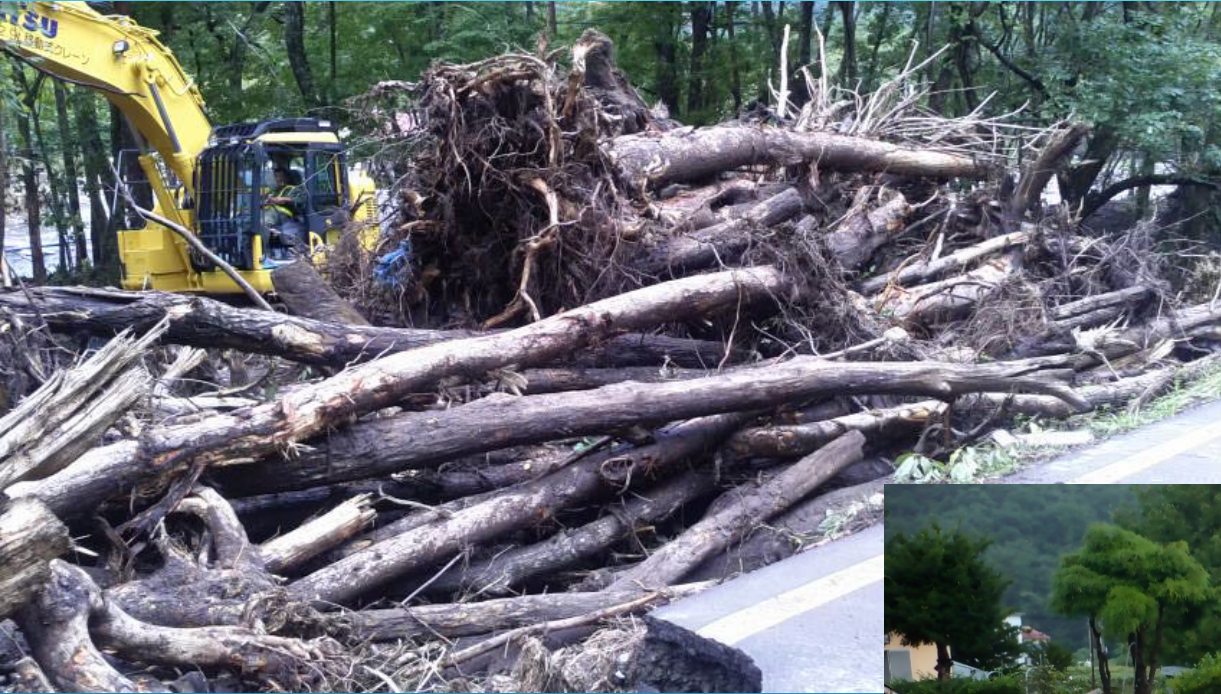
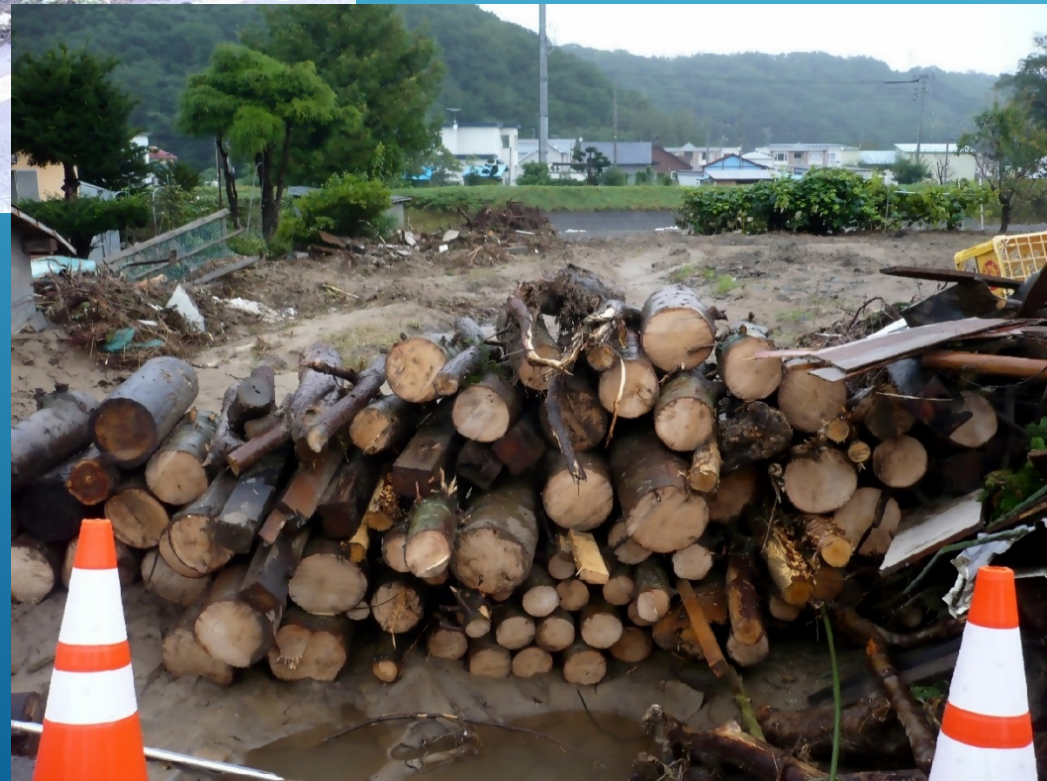
被災地に集積された流木系の災害廃棄物

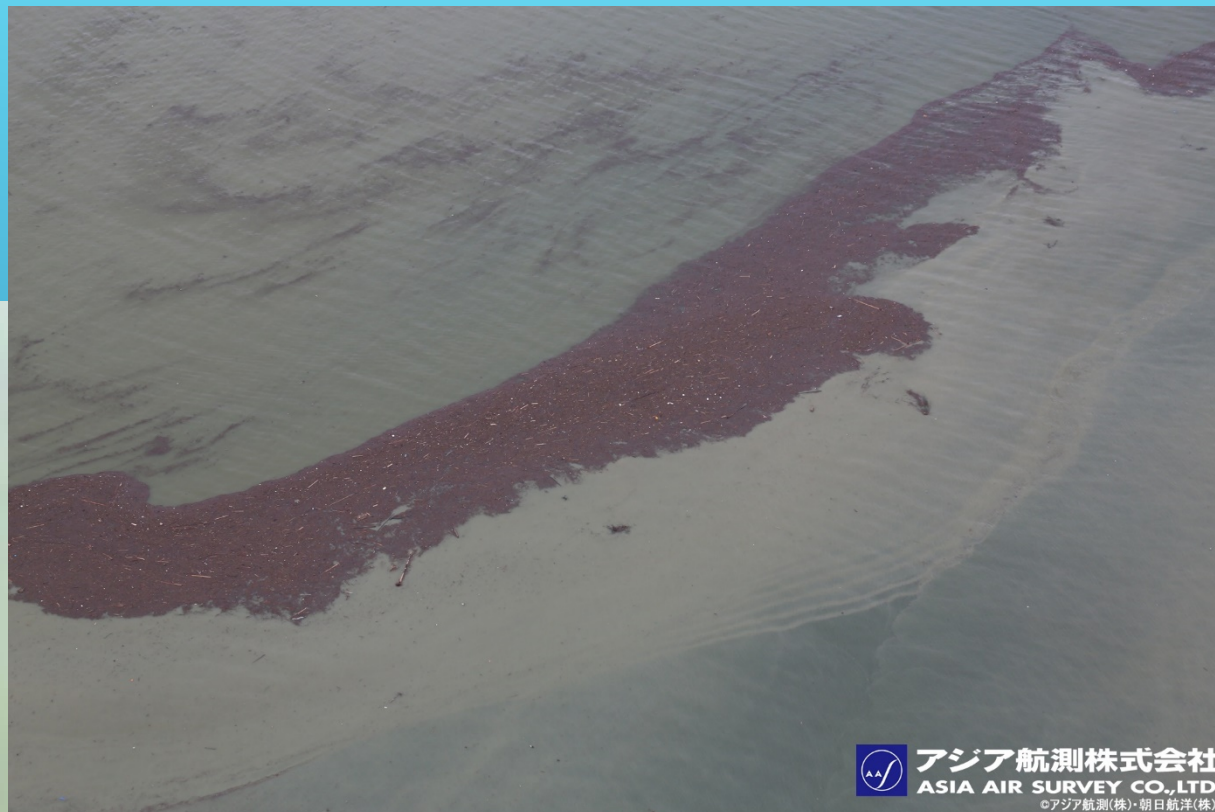
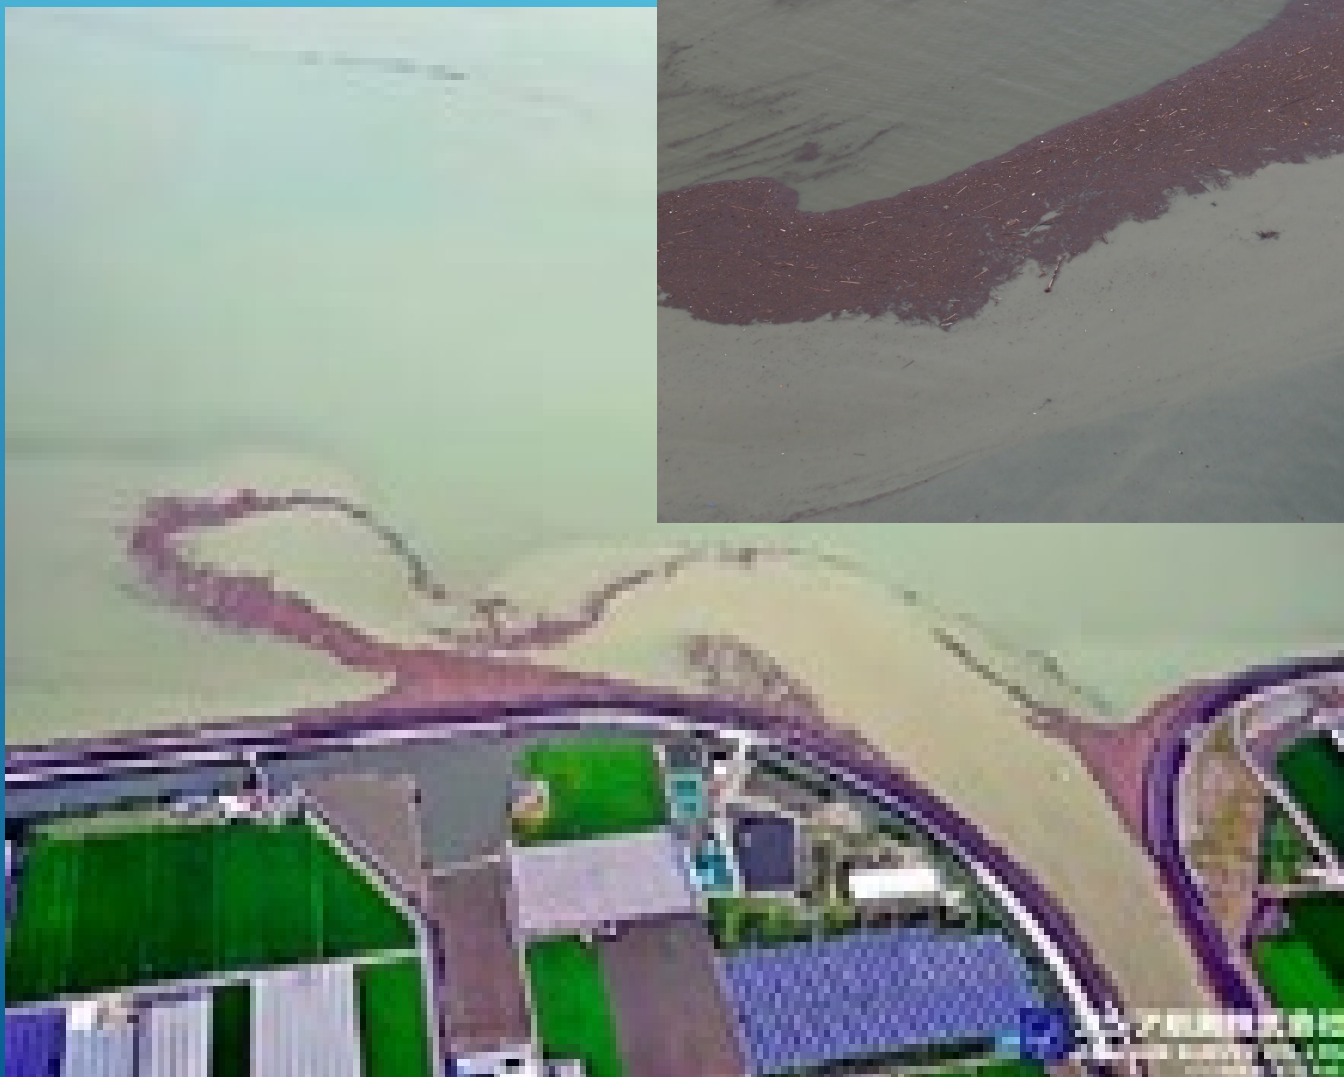
令和二年7月豪雨

海岸付近に漂着した流木

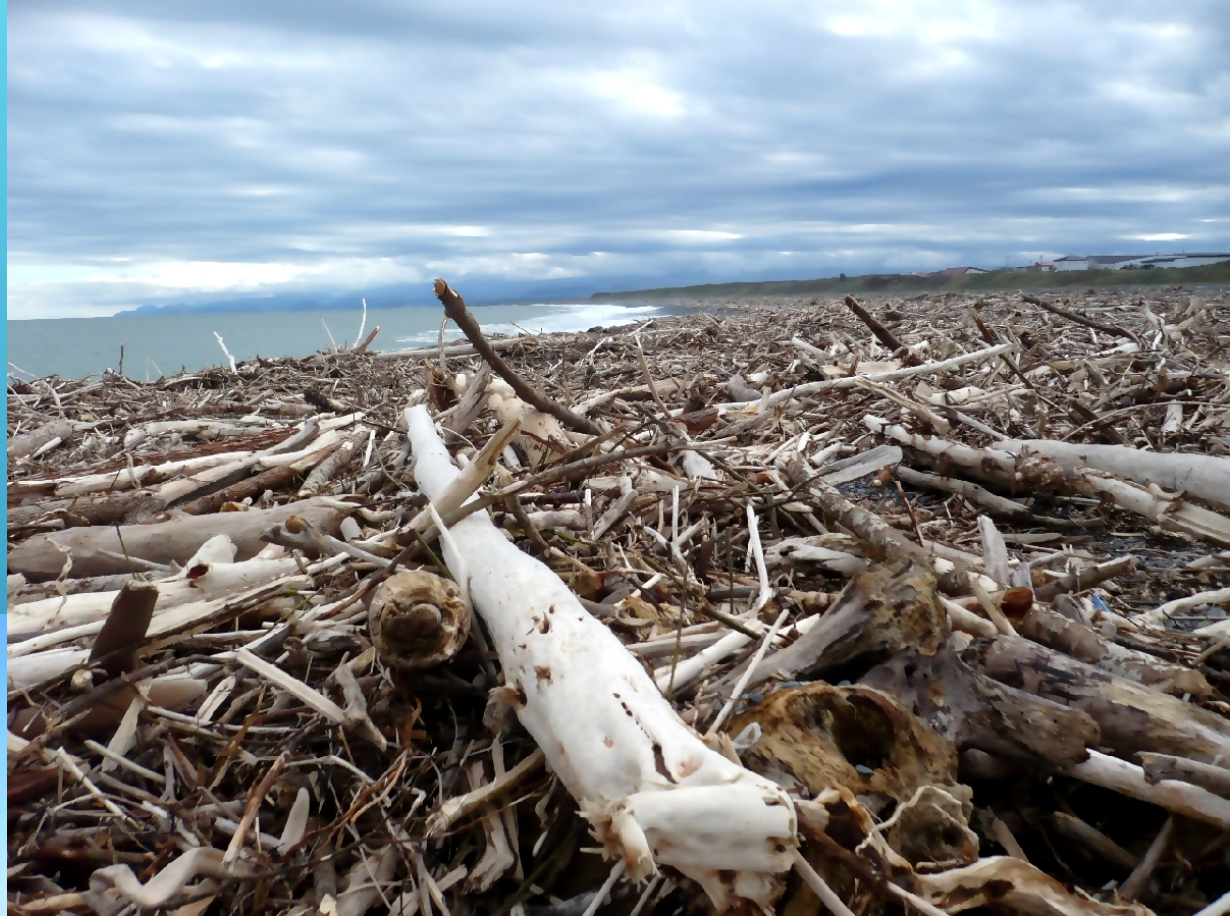
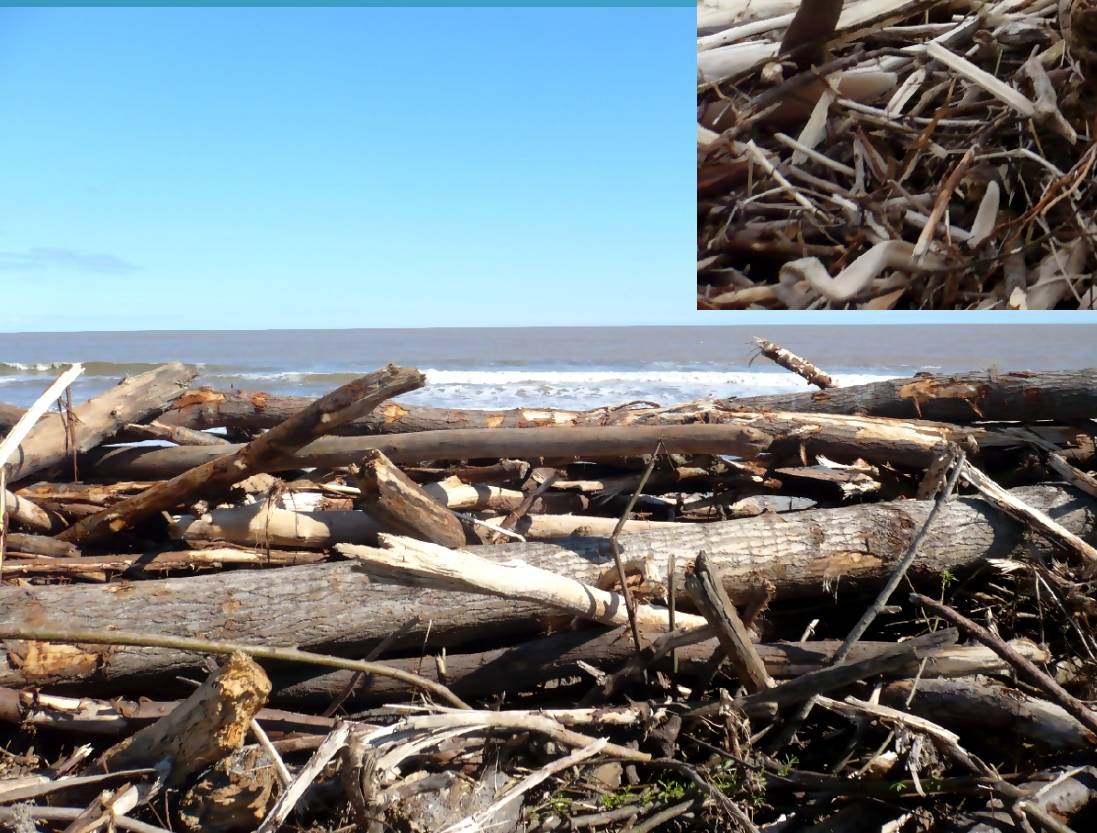
海岸に漂着した災害廃棄物
(流木系)

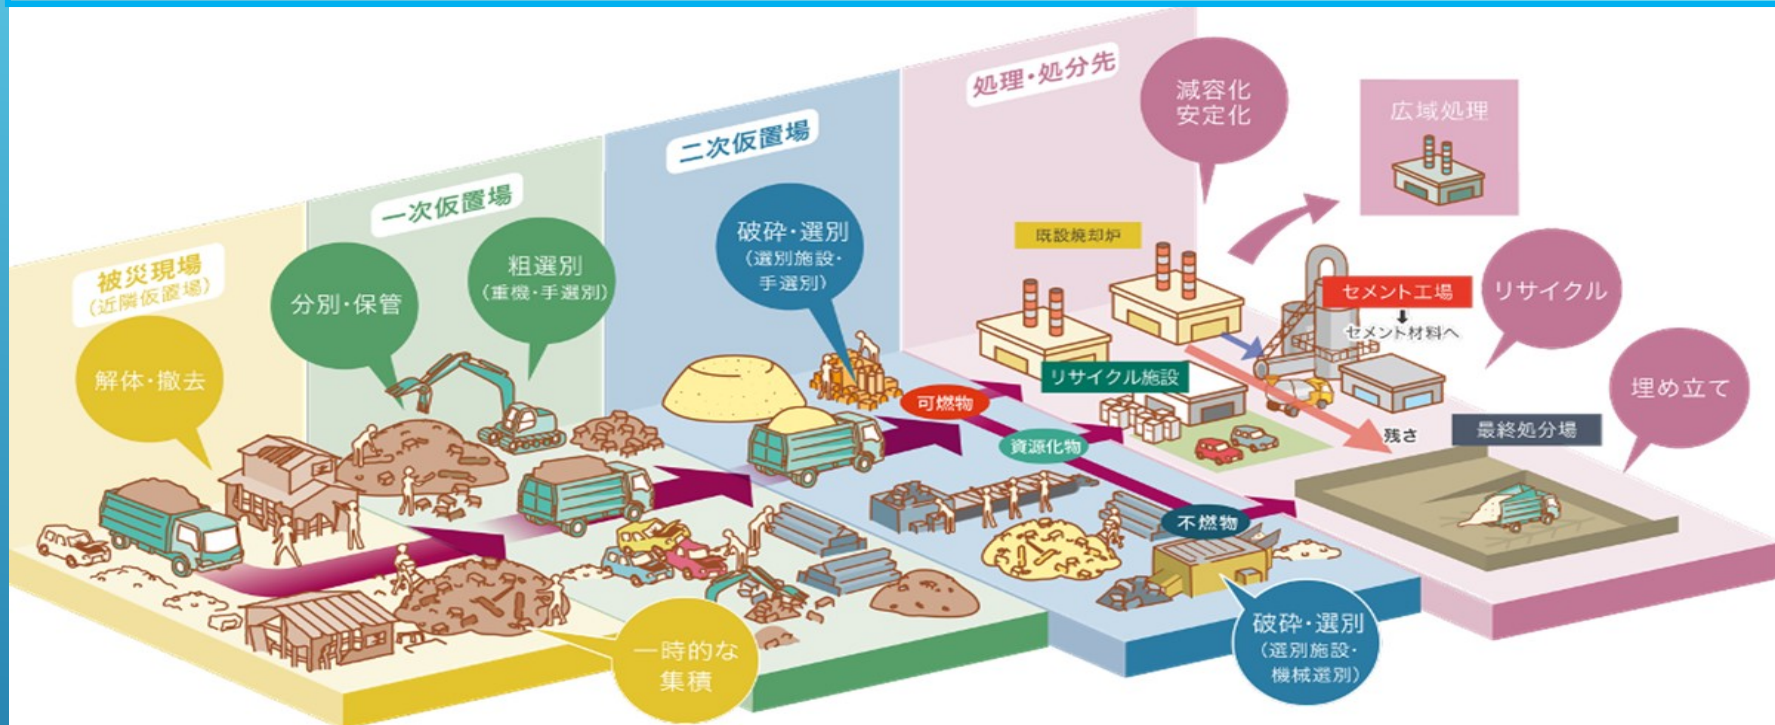
災害廃棄物処理の大きな流れ

被災地域

- 道路啓開や人命救助で生じた支障物の撤去
- 分別排出
- 撤去・収集
- 運搬
- 廃棄物の一時集積など

仮置場

- 一次仮置場
- 粗選別、分別
- 保管
- 処理困難物の対応
(比較的規模の大きい災害)
- 二次仮置場
- 移動式及び仮設処理施設による中間処理など

処理・処分先

- 既存の中間処理施設(産廃施設も含む)
- 最終処分
- 再資源化(復興資材への利用)

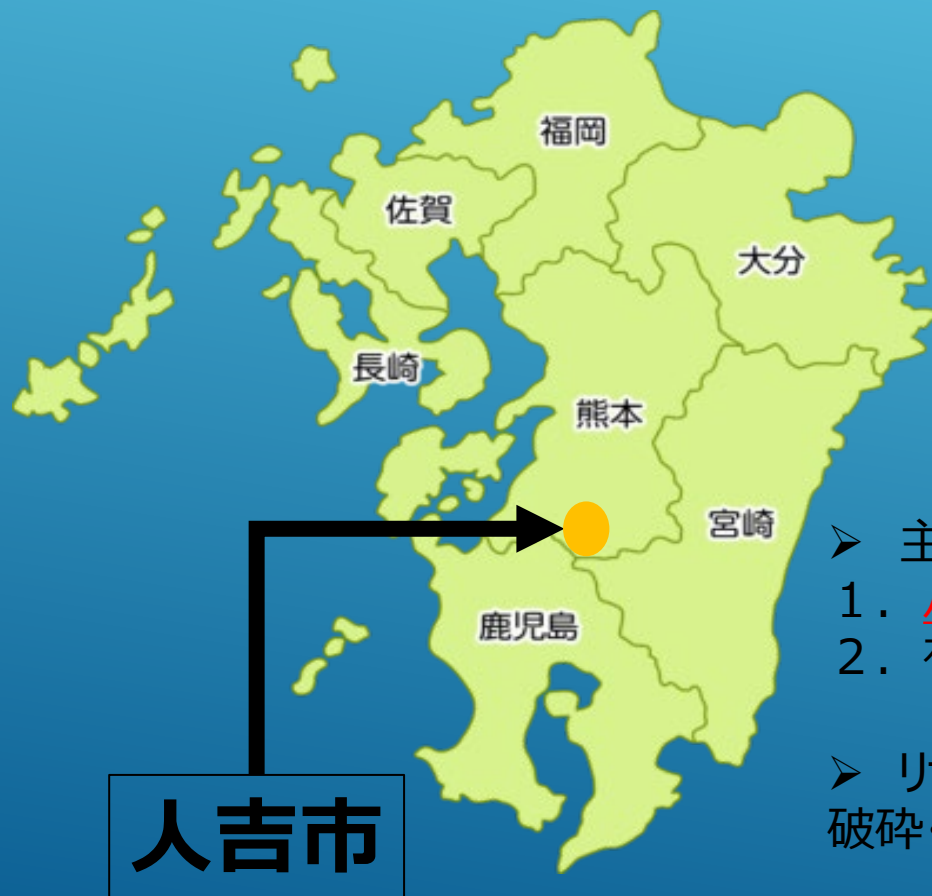
リサイクル状況別の発生した災害廃棄物の内訳

- ※¹ 災害廃棄物発生量は16072 t。その内、**約77%がリサイクルされている。**
- 発生した木くずのほとんどがバイオマス燃料としてリサイクルされた。

- 主なリサイクル先（表中○）
 1. **バイオマス燃料 2,622 t**（木くず）
 2. 有価売却 938 t（金属を含む大型ごみ）
- リサイクル以外（表中の×）の処理
破砕・埋め立て等（石膏ボード、瓦、ガラス等）
