環境研究総合推進研究 (3-1906)

「廃棄物最終処分場の長寿命化に伴う機能検査と気候変動適応策」
(R1年～R3年度)

最終処分場の長寿命化
及び

気候変動関連災害による影響の現状
(アンケート調査)

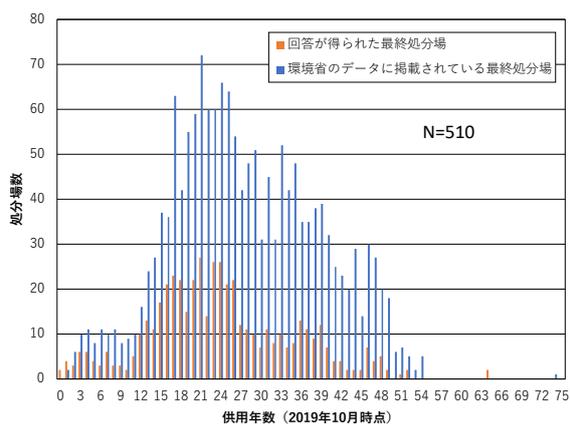
図 1-1.2 (一廃) に回答が得られた一般廃棄物最終処分場の供用年数の分布を示した。図 1-2 に示した環境省データに掲載されている最終処分場の供用年数分布との比較を示した。両者の分布に大きな相違は見られず、共用年数に関しても、今回の調査が一定の代表性があると考えられる。

図 1-1.2 (一廃) 供用年数分布と環境省データ²⁾との比較

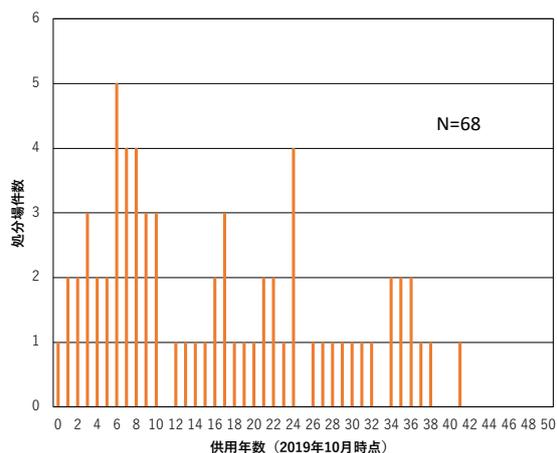
図 1-1.2 (産廃) は回答が得られた産業廃棄物管理型最終処分場の現在までの供用年数分布である。これより、産業廃棄物管理型最終処分場では供用年数が比較的短いものが多いが、20 年以上供用している処分場もあることが分かる。

図 1-1.2 (産廃) 供用年数分布

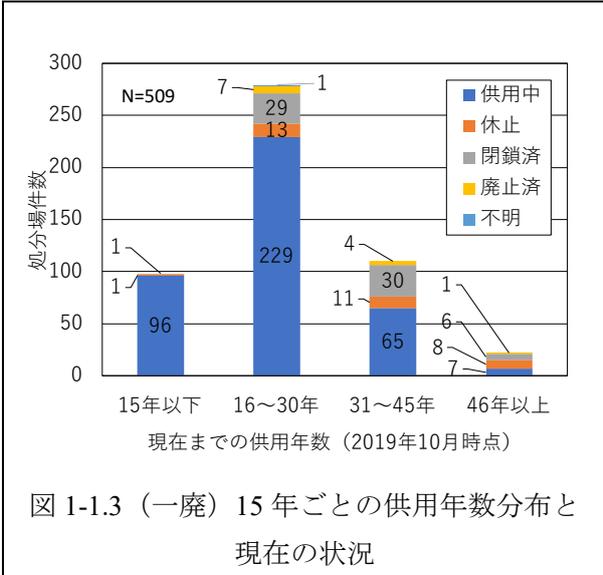
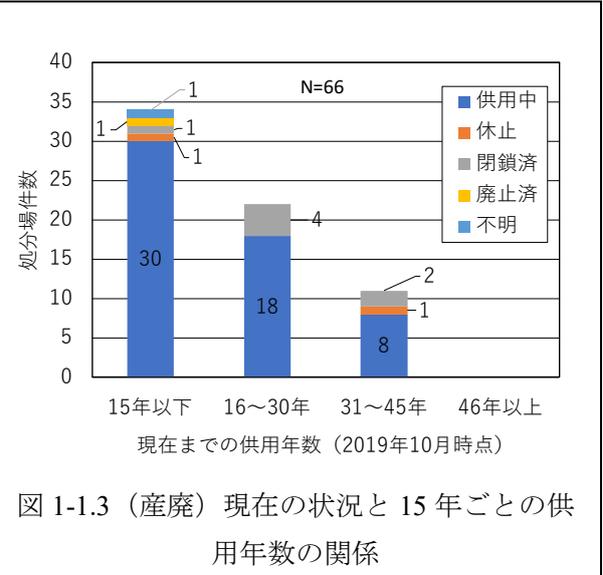
図 1-1.3 (産廃) は回答が得られた産業廃棄物管理型最終処分場の現在の状況を示したものである。これより、85%と多くが供用中の最終処分場であり、供用年数が大きくなると閉鎖する最終処分場が多くなるからだと推測された。

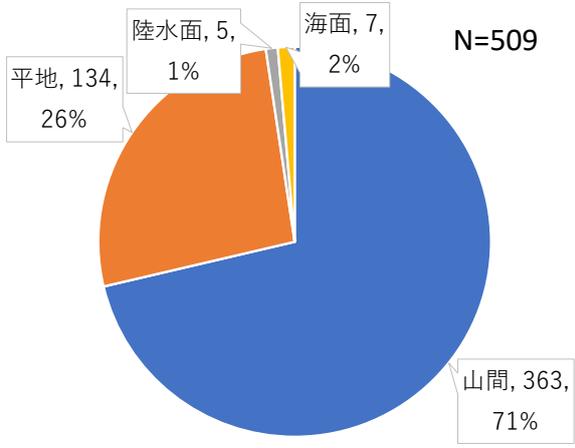
図 1-1.4 (一廃) に回答が得られた一般廃棄物最終処分場の立地分布を示した。97%とほとんどが山間・平地に設置された最終処分場であった。

図 1-1.4 (一廃) 立地分布

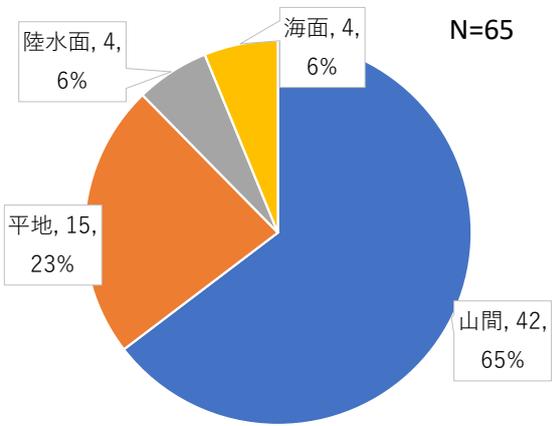
図 1-1.4 (産廃) は回答が得られた産業廃棄物管理型最終処分場の立地条件の分布を示したものである。これより、山間が 65%と最も多く、山間・平地で合わせると 88%を占めていた。

図 1-1. (産廃) 立地条件分布

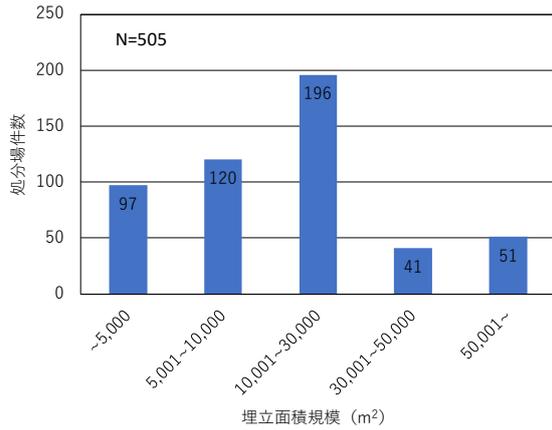
図 1-1.5 (一廃) は回答が得られた一般廃棄物最終処分場の埋立面積規模の分布を示したものである。これより、10,001 m²以上 30,000 m²以下の最終処分場が最も多く 39%であった。なお、回答の中央値は 12,173 m²、平均値は 34,423 m²であった。

図 1-1.5 (一廃) 埋立面積規模分布

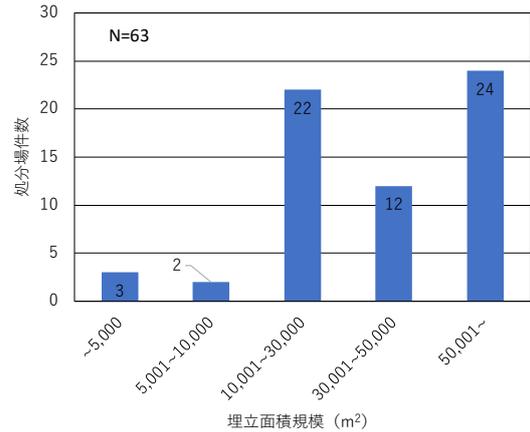
図 1-1.5 (産廃) は回答が得られた産業廃棄物管理型最終処分場の埋立面積規模の分布を示したものである。これより、埋立面積規模が 50,000 m²以上の大型の最終処分場が最も多かった。なお、回答の中央値は 36,335 m²で、平均値は 64,105 m²であった。

図 1-1.5 (産廃) 埋立面積規模分布

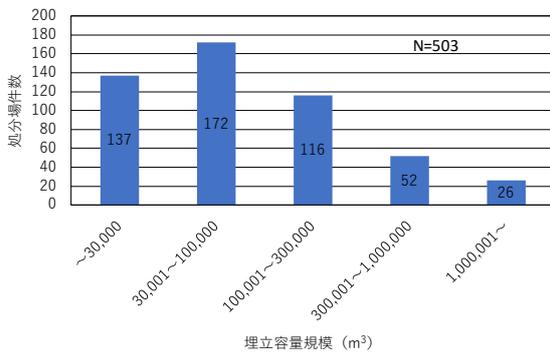
図 1-1.6 (一廃) は回答が得られた一般廃棄物最終処分場の埋立容量規模の分布を示したものである。これより、30,001 m³以上 100,000 m³以下が 34%と最も多かった。なお、回答の中央値は 65,000 m³、平均値は 440,157 m³であった。

図 1-1.6 (一廃) 埋立容量規模分布

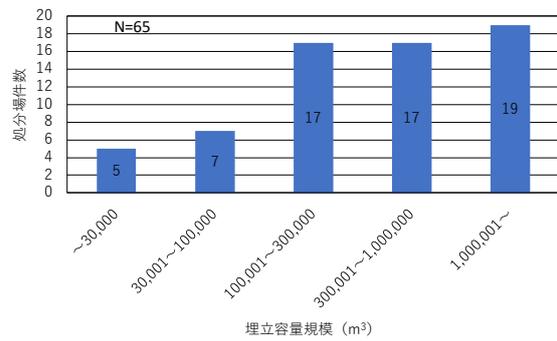
図 1-1.6 (産廃) は回答が得られた産業廃棄物管理型最終処分場の埋立容量規模の分布を示したものである。これより、1,000,000 m³を超える最終処分場が最も多いことがわかった。なお、回答の中央値は 410,575 m³で、平均値は 827,466 m³であった。

図 1-1.6 (産廃) 埋立容量規模分布

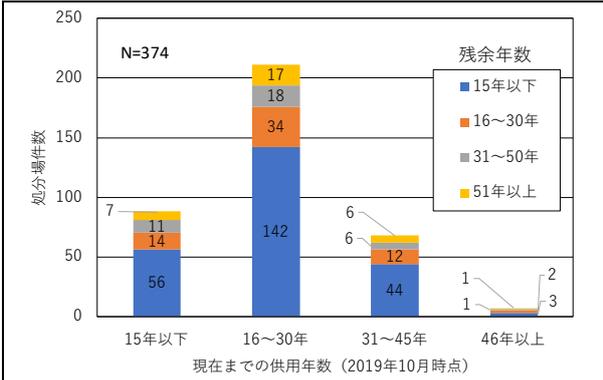
図 1-1.7 (一廃) は回答が得られた一般廃棄物最終処分場の予想される残余年数の分布を示したものである。これより、すでに供用年数が 16~30 年経過している最終処分場においても残余年数が 51 年以上あるものが 17 件あった。

図 1-1.7 (一廃) 予想される残余年数分布

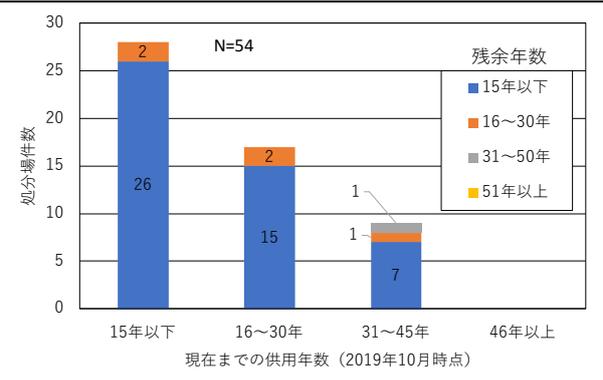
図 1-1.7 (産廃) は回答が得られた産業廃棄物管理型最終処分場の残余年数の分布を示したものである。供用年数が 31~45 年の最終処分場で、残余年数が 31~50 年と予想されている最終処分場も見られたが、多くの最終処分場の残余年数は 15 年以下であった。

図 1-1.7 (産廃) 予想される残余年数分布

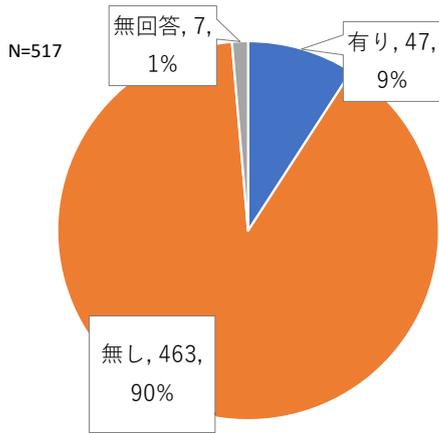
図 1-1.8 (一廃) に回答が得られた一般廃棄物最終処分場の覆蓋の有無について示した。これより、覆蓋のある最終処分場は全体の9%含まれていることがわかった。以降、浸出水管理についての集計ではこのクローズドシステム最終処分場は含まないこととした。

図 1-1.8 (一廃) 覆蓋の有無

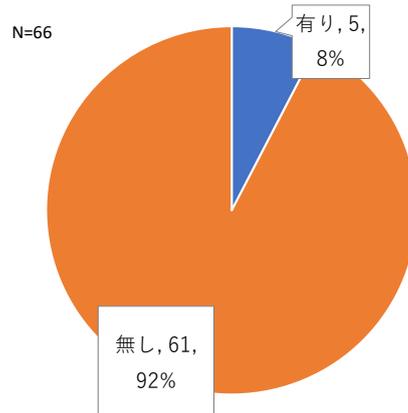
図 1-1.8 (産廃) は回答が得られた産業廃棄物管理型最終処分場の覆蓋の有無について示したものである。これより、覆蓋のある最終処分場は8%だったことがわかった。なお、浸出水管理についての集計ではこのクローズドシステム最終処分場を省いて結果を示している。

図 1-1.8 (産廃) 覆蓋の有無

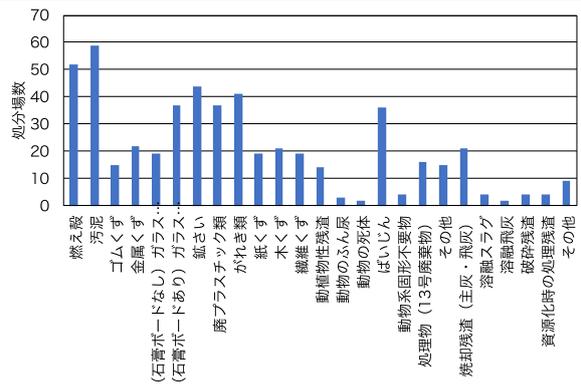
図 1-1.9 (産廃) は回答が得られた産業廃棄物管理型最終処分場の埋立物の分布を示したものである。これより、燃え殻や汚泥は 66 件中 50 件以上の最終処分場で埋め立てられていることがわかった。

図 1-1.9 (産廃) 埋立物分布

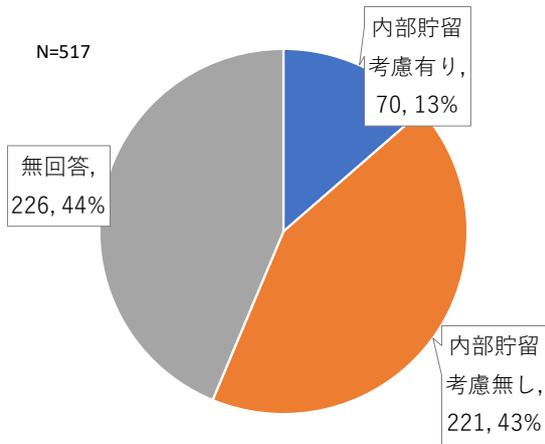
図 1-1.10 (一廃) は回答が得られた一般廃棄物最終処分場における内部貯留が設計に考慮されているかどうかを示したものである。これより、一般廃棄物最終処分場では 43%が内部貯留しないように設計された最終処分場であることがわかった。また、無回答の割合が 44%と多かった。

図 1-1.10 (一廃) 内部貯留の設計考慮有無

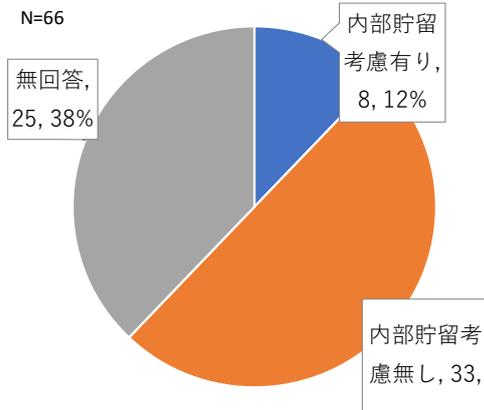
図 1-1.10 (産廃) は回答が得られた産業廃棄物管理型最終処分場の内部貯留の考慮有無を示したものである。内部貯留が無いように設計されている最終処分場は 12%であった。

図 1-1.10 (産廃) 内部貯留の設計考慮有無

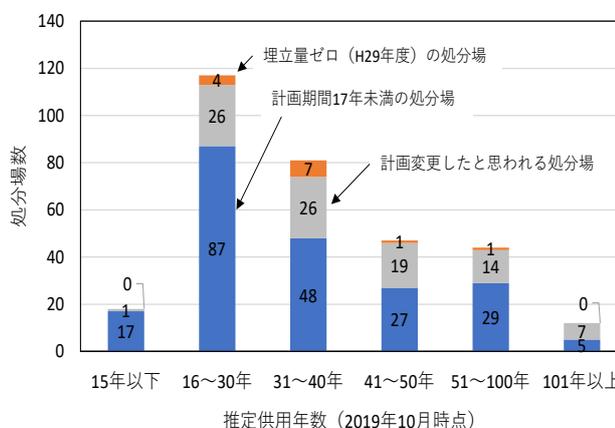
長寿命化に伴う問題対応について述べる前に、現在の最終処分場の長寿命化状況を把握する必要がある。そこで、回答から得られた現在までの供用年数と想定される残余年数を用いて、推定供用年数の分布を図1-1.11（一廃）に示した。375件のうち94.4%（354件）が標準的な計画供用期間15年を上回った。また、埋立量がほとんどないため計算上、8件は推定供用年数200年以上になっていた。

図 1-1.11（一廃） 推定供用年数の分布

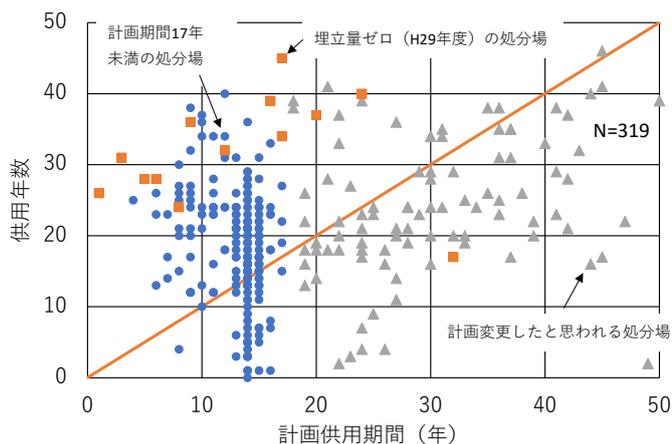
図1-1.12（一廃）は、当初の計画供用期間と現在までの供用年数の比較を行ったものである。図中の直線より上にあるプロットが当初予定よりも長く利用、つまり長寿命化している最終処分場である。当初の計画供用期間を超えて供用している最終処分場は319件のうち60%（191件）であった。一般廃棄物の標準的な計画供用期間である15年間（図中緑の線）で見ても、多くの最終処分場で長寿命化が起きていることがわかった。

図 1-1.12（一廃） 当初の計画供用期間と現在の供用年数の比較(2019年10月時点)

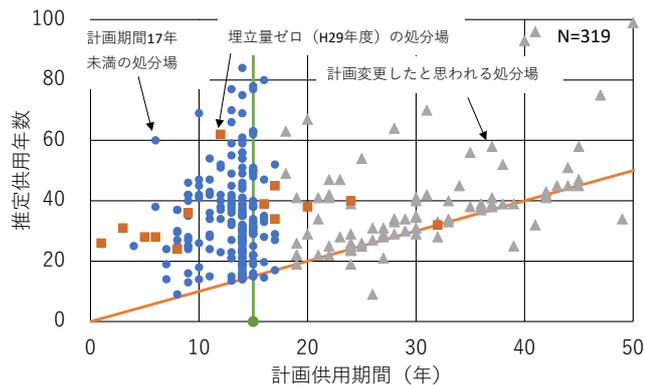
さらに当初の計画供用期間と推定供用年数を比較することで、将来の長寿命化の状況を推定できる。その結果が図1-1.13（一廃）である。当初計画供用年数を超過して利用と推定される最終処分場は319件のうち92%（294件）となり、将来の日本の最終処分場のほとんどが長寿命化するであろうという実態が明らかになった。

図 1-1.13 (一廃) 当初の計画供用期間と推定供用年数の比較 (2019 年 10 月時点)

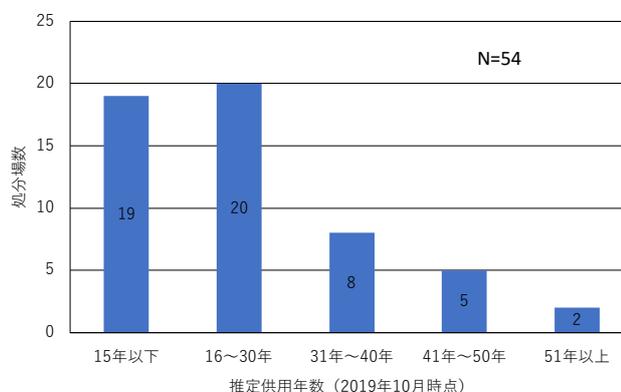
図 1-1.14 (産廃) は推定供用年数の分布である。もし仮に標準的な計画供用期間を一般廃棄物最終処分場と同様に 15 年間とすると、54 件のうち 64.8% (35 件) が、それを上回った。一般廃棄物と同様に、図 1-1.15 (産廃) は当初の計画供用期間と現在の供用年数を比較した。定義上の長寿命化している最終処分場は 50 件のうち 14.0% (7 件) であった。さらに推定供用年数と比較すると、図 1-1.16 (産廃) になる。長寿命化が推定される最終処分場は 50 件のうち 54.0% (27 件) であった。

図 1-1.14 (産廃) 推定供用年数の分布

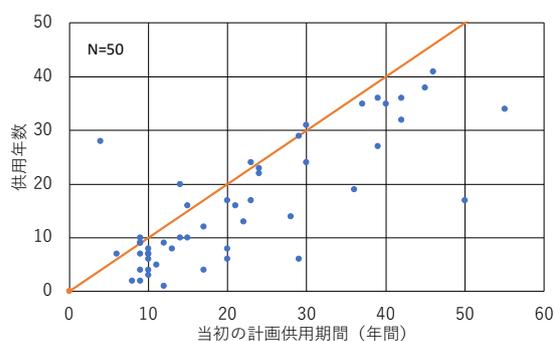
図 1-1.15 (産廃) 当初の計画供用期間と現在の供用年数の比較 (2019 年 10 月時点)

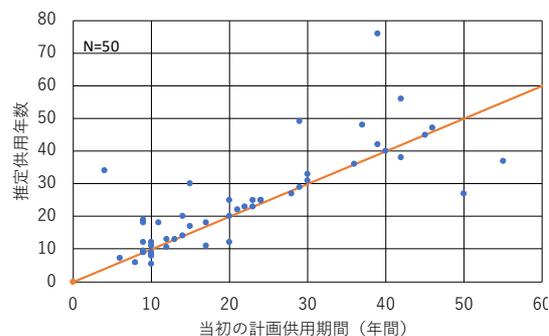
図 1-1.16 (産廃) 当初の計画供用期間と推定供用年数の比較 (2019 年 10 月時点)

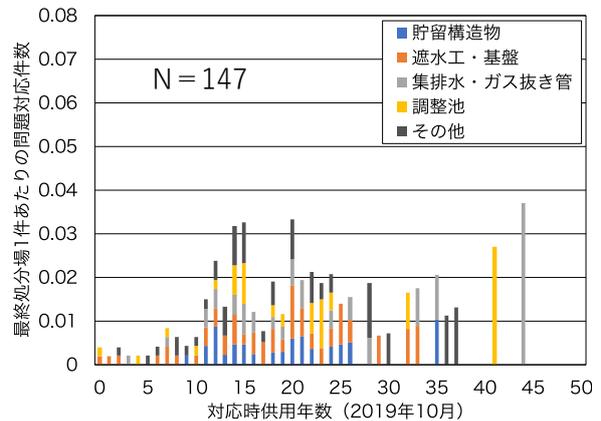
土木構造物と浸出水処理施設ごとに問題対応と供用年数を、図 1-1.17 (一廃) と図 1-1.18 (一廃) に示す。また累積数を図 1-1.19 に示す。回答が得られた最終処分場の供用年数分布に偏りがあるため、最終処分場1件あたりで示した。すなわち、処分場で同様な問題対応が必要となる確率であると見なせる。土木構造物よりも浸出水処理施設に関連する問題対応の方が多い傾向にある。

図 1-1.17 (一廃) 土木構造物における問題対応件数の経年変化

・土木構造物について

・供用開始時より遮水工・基盤などの初期に起こる問題対応が存在する。

・供用10年を超えると、貯留構造物や遮水工・基盤、調整池の問題対応が増加する傾向にあり、25年過ぎまでこの傾向はある。

・供用30年を超えてもなお、遮水工・基盤や調整池、集排水・ガス抜き管への問題対応が比較的多い。

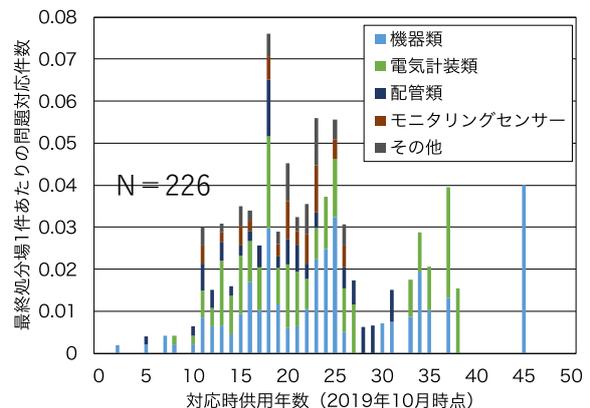
図 1-1.18 (一廃) 浸出水処理施設における問題対応件数の経年変化

・浸出水処理施設について

・供用10年を超えると耐用年数を迎える機器類、電気計装類への問題対応が徐々に増加

する傾向にあり、25年までこの傾向は続いている。

- ・ 供用年数 25 年を過ぎても機器類、電気計装類への問題対応は緩やかに増加している。

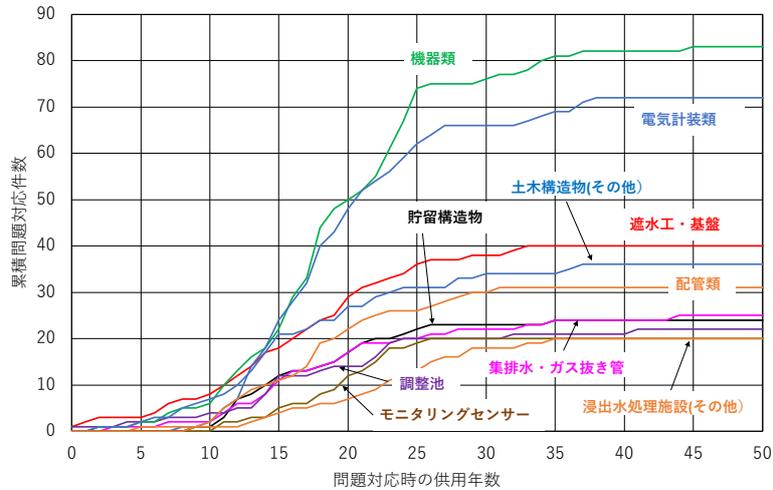
図 1-1.19 (一廃) 問題対応種別の累積数の経年変化

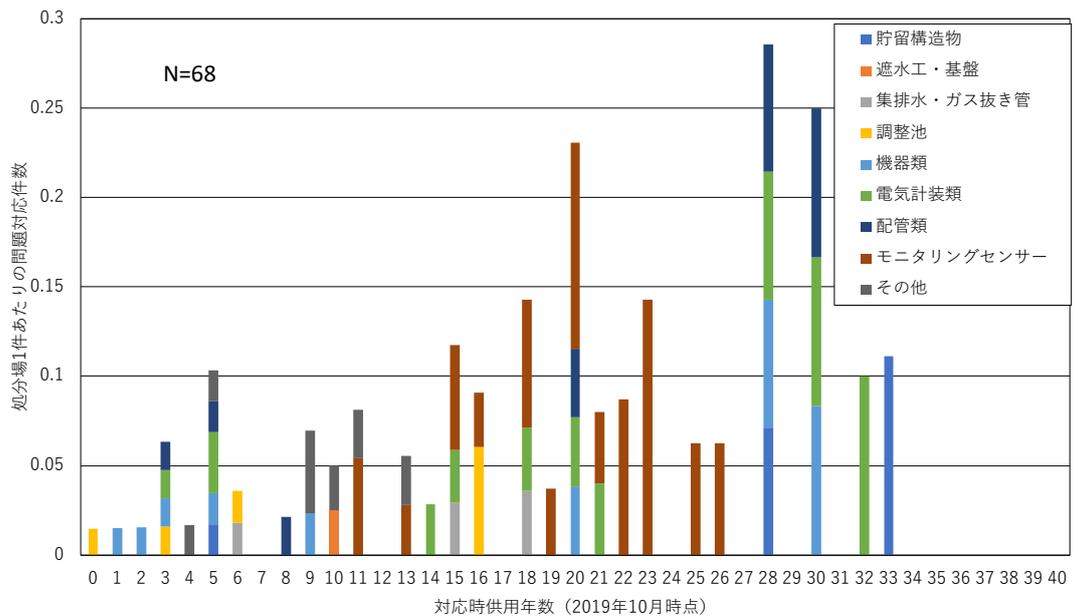
産業廃棄物最終処分場での問題対応件数の経年変化を示したものが図 1-1.20 (産廃) である。回答が得られた最終処分場の供用年数分布に偏りがあるため、最終処分場 1 件あたりで示した。

産業廃棄物では各供用年数での回答数が少ないため、問題対応件数の傾向を単純に比べることはできないが一般廃棄物に比べてモニタリングセンサー類での問題対応が目立った。また供用年数が大きくなると、特に供用 28 年以降、浸出水処理施設や貯留構造物への対応の割合が増加する傾向が明らかになった。

図 1-1.20 (産廃) 最終処分場 1 件あたりの問題対応件数の経年変化

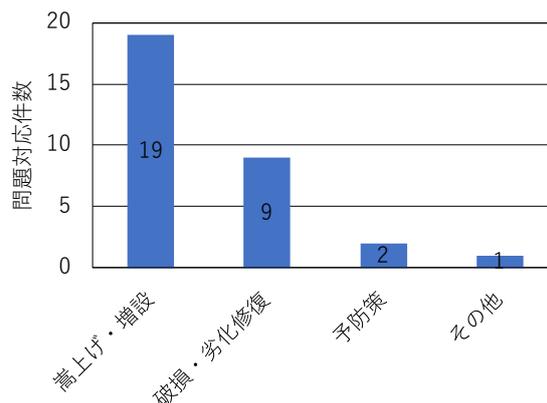
図 1-1.21（一廃）は回答が得られた貯留構造物に対する問題対応の種類の内訳である。嵩上げ・増設と破損・劣化修復が多かった。嵩上げ・増設は、他の立地場所がなく既存の処分場を延命化するための対策であり、嵩上げ・増設により浸出水集排水管の強度や発生する浸出水質や量などが検討された上で行われ、結果として最終処分場の長寿命化につながるものである。長寿命化のために行った対策というよりも、長寿命化の要因となっていると考えることもできる。一方、破損・劣化修復には、擁壁のひび割れ補修、法面陥没や崩壊、堤体のひび割れによる水漏れに対して防水補修という回答があった。予防策は、毎年予算を決めてその予算範囲内で予防対策を講じている処分場もあった（この処分場は、貯留構造物に限らず最終処分場全体の予防対策を講じていた）。

図 1-1.21（一廃）貯留構造物の問題対応の種類

- ・屋上外壁修繕・外部シーリング打ち替え
- ・崩土による調整池付近法面修復
- ・擁壁、ひび割れ補修
- ・法面の陥没による成形及び補強
- ・法面崩壊部復旧工事
- ・雨漏りの修繕
- ・台風が原因で護岸が一部損傷し、補修をした
- ・劣化が原因で堤体にひび割れ、防水補修した
- ・目地付近から浸出水が染み出した擁壁を補修

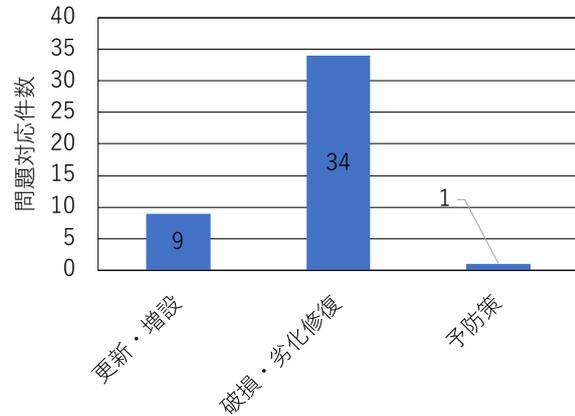
図 1-1.22（一廃）は、回答が得られた遮水工・基盤に対する問題対応の内訳である。遮水シート、遮光マット、保護マットの劣化のための張り替えが多かった。更新・増設は、堤体築造や増設に伴う遮水工の設置であった。

図 1-1.22（一廃）遮水工・基盤の問題対応の種類

- ・遮水シート、遮光マットの経年劣化のため張り替え
- ・一部経年劣化で保護マットが破れたため補修
- ・遮水シート保護を目的とした土砂の降雨などによる流出のため、土砂及び土嚢で補修
- ・遮水シート、遮光マットの破損
- ・ホイールローダが遮水シートを破り、修繕
- ・海風により保護マットが剥がれたため補修（継ぎ足し）
- ・遮水シートを貫く縦穴を流動化処理土で埋め戻し
- ・遮光シートが強風により剥離したため修繕
- ・遮水シートの劣化を防ぐため保護材の敷設
- ・経年劣化による遮水シート表面保護工（ウレタン吹付）の破損、ウレタン、エポキシ樹脂吹付により補修した。
- ・火災損傷部のみ修繕
- ・遮光性マットの紫外線による劣化、マットの補修

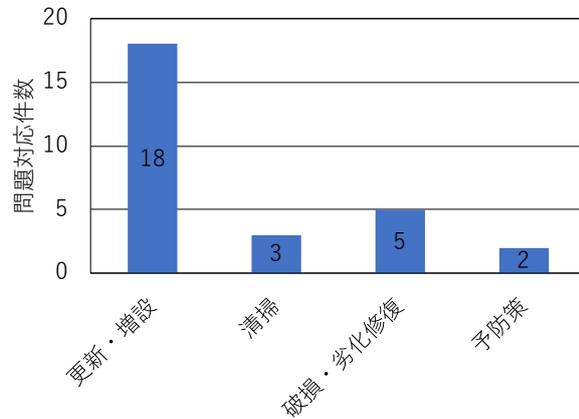
図 1-1.23（一廃）は、集排水・ガス抜き管に対する問題対応の内訳である。更新・増設は、長寿命化というよりも、埋立作業に伴いガス抜き管の延長に関する回答が主だった。配管閉塞のための清掃や法面の未埋立区（露出部）の集排水・ガス抜き管の損壊といった事例も見られた。

図 1-1.23（一廃）集排水・ガス抜き管の問題対応の種類

- ・配管閉塞のためピグ洗浄を実施

- ・延命化による経年劣化のため集排水設備、ガス抜き管の補修
- ・浸出水、排水設備の修繕
- ・法面の未埋立区（露出部）の集排水・ガス抜き管（S-ドレン）の損壊。

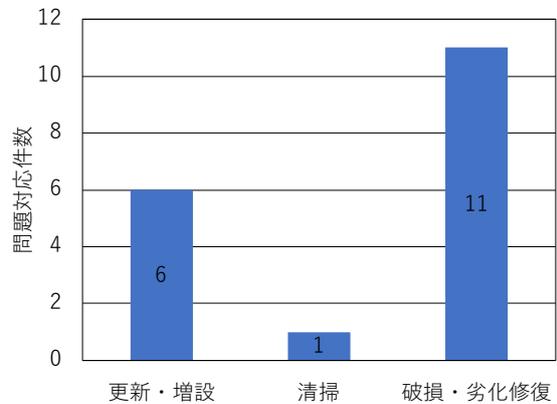
図 1-1.24（一廃）は、調整池に対する問題対応の内訳である。大雨による対応や埋立容量拡大に伴う調整池の更新・増設が見られる一方で、調整池の遮水シートや目地や舗装補修、長期間使用による躯体劣化や防食塗装といった事例が見られた。

図 1.1-24（一廃）調整池の問題対応の種類

- ・平成 10 年の法改正に伴い、再整備を行った
- ・大雨により処理しきれない水のための調整池を作った
- ・各構造物の老朽化に伴う計画的更新及び埋立容量の拡大
- ・処分場の拡張工事に伴い、調整池を増設
- ・浸出水流入遮断弁を設置する計画である
- ・新設

- ・防災調整池法面シート補修
- ・経年劣化による遮水シートの張り替え
- ・定期洗浄及び点検の結果シート破れのため部分補修
- ・調整池目地補修及び調整池舗装補修
- ・長期使用による躯体劣化、防食塗装
- ・調整槽のひび割れを補修

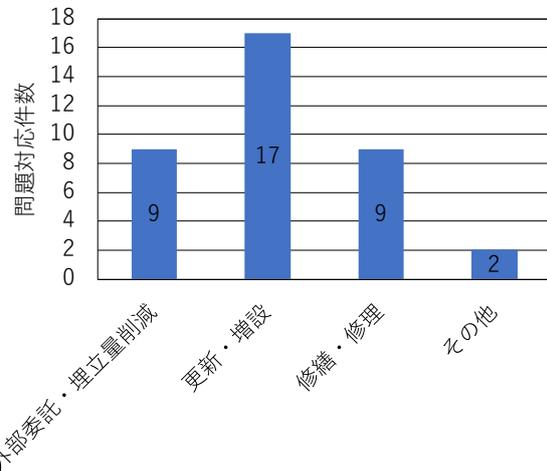
図 1-1.25（一廃）は、（土木構造物）その他に対する問題対応の内訳である。長寿命化のため、外部委託や破碎作業を追加することにより埋立量を削減する対策が見られた一方で、搬入道路の整備やトラックスケールの老朽化による取り替え、フェンスの劣化などに対する対応事例があった。

図 1-1.25（一廃）（土木構造物）その他の問題対応の種類

- ・フェンスの改修・設置
- ・不法侵入、不法投棄を防止するため、囲いを設置
- ・閉鎖に向けたガス分析と温度観測のモニタリング孔を追加
- ・搬入道路整備工事（同年に大量の搬入があったため）
- ・計量器の老朽化のためシステムを更新
- ・管理棟新築
- ・排水溝
- ・雨水を 90%表面で排水できるよう造成
- ・さく井（地下水の観測井）
- ・トラックスケール更新（埋め立て期間延長に伴い更新）

- ・柵の木製杭の老朽化により倒れ取り替えた
- ・管理棟の外芸塗装修理
- ・トラックスケール部品取り替え工事、搬入管理施設及び車庫防水・外壁改修工事
- ・故障した事務室内の冷暖房用機器・配管の補修
- ・門扉取り替え修繕、階段修繕
- ・フェンスの劣化
- ・管理棟屋上及び外壁雨漏れ、屋上及び外壁修繕
- ・管理棟屋上防水が経年劣化により雨漏りが発生したため屋上防水を補修した。

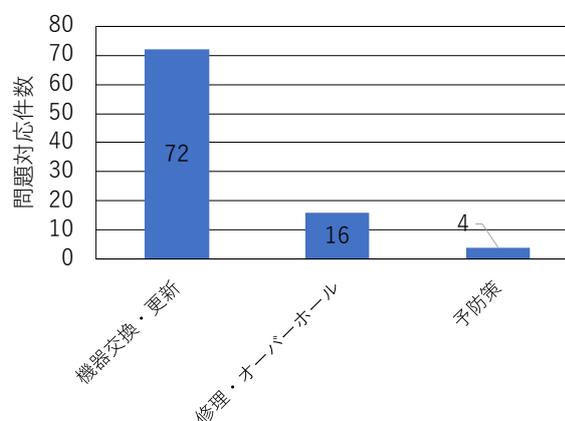
図 1-1.26（一廃）は、機器類に対する問題対応の内訳である。機器交換・更新が最も多かった。例えば、ポンプやバルブの交換のみならず、回転円盤の破損修繕、混和槽の改修、攪拌機の交換、薬品タンクの交換、カルシウムスケール汚泥による脱水機への給泥ポンプの部品交換が見られた。修理・オーバーホールにおいても、攪拌・曝気ブロウのオーバーホール、ポンプ類の修理が目立った。

図 1-1.26（一廃）機器類の問題対応の種類

- ・ポンプ、バルブの交換
- ・回転円板の軸が破損したため更新した
- ・温用ボイラー経年劣化のため更新、回転円板装置減速機更新
- ・落雷が原因でプラント受水槽ポンプ故障機器の交換
- ・砂ろか塔の腐食による交換
- ・経年劣化が原因で漏水した汚泥引き抜きポンプを更新
- ・混和槽など改修工事
- ・廃掃法改定などにより厳しい条件下での維持管理が求められるため接触曝気工程などを追加
- ・汚泥掻き寄せ機の経年劣化により効率が低下したため
- ・腐食により能力低下したため調整槽の攪拌器を交換
- ・経年劣化が原因で薬品注入設備を更新した
- ・汚泥の付着が原因で回転円板装置の円板が脱落したため水槽部を除いた装置全体を更新した
- ・薬品による腐食のためケーキ移送コンベアを更新した
- ・埋立物（焼却）に合わせて改修
- ・老朽化に伴う蒸気ボイラーの交換
- ・緊急遮断弁モーター腐食
- ・中和槽 pH 計腐食による取り替え

- ・攪拌ブロウ・曝気ブロウオーバーホール実施
- ・活性炭塔の機能回復整備工事ほか
- ・水処理施設のボイラー取り替え、遠心汚泥脱水機（回転円板）の修繕
- ・脱窒素槽水中ポンプ修繕など

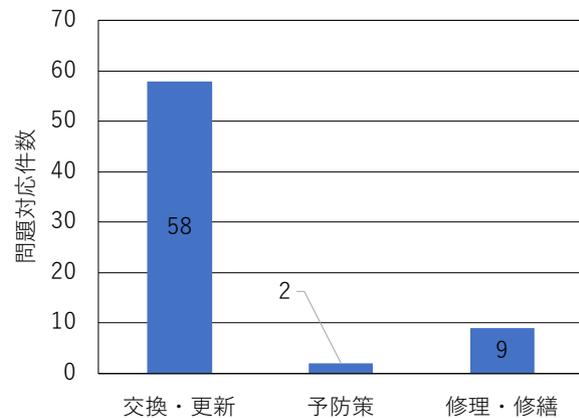
図 1-1.27（一廃）は、電気計装類に対する問題対応の内訳である。機器交換・更新が最も多く、シーケンサや PC の交換、タイマーやリレーの更新が多かった。修理・修繕ができないものも多くなり、機器交換・更新が多い理由である。

図 1-1.27（一廃）電気計装類の問題対応の種類

- ・設置後 23 年が経過しシーケンサについて、メーカーによる修理部品の供給が終了したため更新した
- ・耐用年数 10 年経過により水処理自動制御に不具合が生じ、水処理設備制御用 CPU を更新した。
- ・指示計、タイマーなどの制御機器の経年劣化により更新、更新に伴い制御システムへ機器機能を取り込みシステム上で再現する。
- ・経年劣化が原因で故障した放流量測定用の電磁流量計を更新
- ・PC バージョンアップに伴うシーケンサ更新
- ・無停電源装置のバッテリーを変える
- ・水位計の経年劣化に伴う交換
- ・浸出水処理施設中央制御装置更新工事
- ・リレーなどの信頼性が低下したので薬品注入制御盤の更新
- ・計装制御盤の機器（シーケンサ）、無停電電源装置について予防的に更新を行った。計装制御盤の機器（シーケンサ、調節系）、電磁流量計、汚泥脱水機制御盤インバータについて、部品供給もできないため予防的に更新を行った。
- ・経年劣化で非常通報機器が故障し交換
- ・タイマー、リレー、冷却ファンなどの更新

- ・落雷が原因で調整槽水位、電源が故障修繕
- ・基幹的設備改良

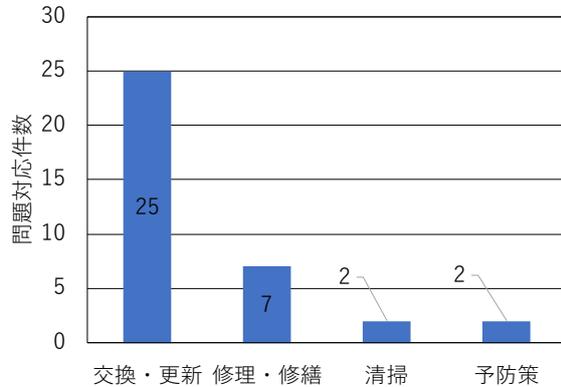
図 1-1.28（一廃）は、配管類に対する問題対応の内訳である。経年劣化や閉塞による交換・更新が最も多く、適宜修繕や清掃を行うことで問題対応を行っている事例が見られた。

図 1-1.28（一廃）配管類の問題対応の種類

- ・配管類、ポンプ類の経年劣化により破損
- ・各種配管やバルブ類の故障のため交換
- ・浸出水原水送水管、原水ポンプ配管など
- ・硫酸注入配管交換、リン酸注入配管交換、薬液注入配管交換
- ・埋立物（焼却）に合わせて改修
- ・浸出水移送配管（埋設管）が閉塞のため、仮設移送設備を設置
- ・浸出水ピットから沈砂槽までの埋設配管（約 13m）、経年劣化のため交換を実施
- ・配管閉塞のため配管更新
- ・原水配管をホースから塩ビ管へ変更
- ・白ガス管からステンレス鋼管一部更新
- ・スケール付着が原因で配管が閉塞したことによる交換

- ・カルシウム成分などが原因で処分場からの取水ポンプ配管閉塞により処理水が上がらないため更新した
- ・第一凝集沈殿槽内部ステンレス板溶接

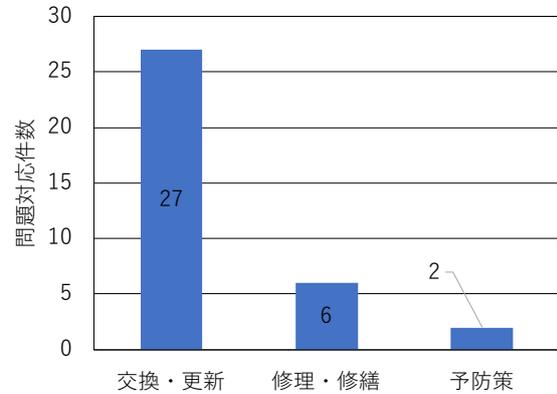
図 1-1.29（一廃）は、モニタリングセンサーに対する問題対応の内訳である。pH 計、ORP 計といった水質モニタリングセンサー、漏水検知関連部品の交換、遠隔監視装置の不具合による交換、記録計の交換が機器交換・更新の事例として主に見られた。

図 1-1.29（一廃）モニタリングセンサーの問題対応の種類

- ・ pH 記録計故障のため交換
- ・ 電磁流量計の交換
- ・ 遠隔監視装置の不具合による本体交換
- ・ pH 計、ORP など多数あり
- ・ 漏水検知システムについて故障部品の製造中止により修理不能となることから対象部品機器を更新。
- ・ 監視システム更新
- ・ 漏水検知システムセンサー更新
- ・ 現場側のモニタリング計の更新（下流側）と新設（上流側）
- ・ UV 計改修工事

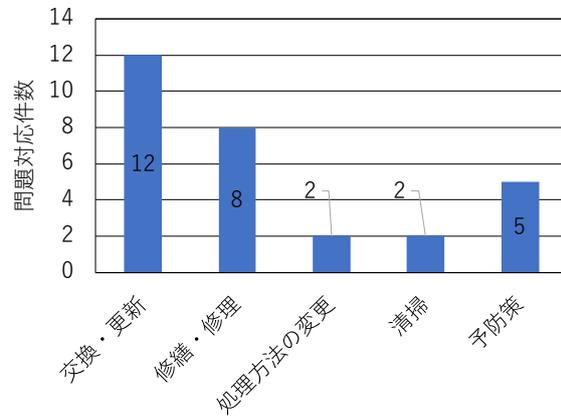
図 1-1.30（一廃）は、（浸出水処理施設）その他に対する問題対応の内訳である。ろ過材の交換、屋根・外壁やライニング塗装を施す、接触材の取り替え、水槽の防水塗装などが、機器交換・更新では主だった。また、浸出水処理施設の外壁や屋根の塗装といった修繕、水処理フローの見直しの事例も見られた。

図 1-1.30（一廃）（浸出水処理施設）その他の問題対応の種類

- ・ 浸出水処理施設槽清掃
- ・ 処理施設屋根の防水工事
- ・ H30 浄化槽改修工事、鋼製建具改修工事（経年劣化）
- ・ 老朽化による更新。屋根、外壁、床など
- ・ 経年劣化により膜洗浄槽底板のライニング塗装が剥離、母材が腐食、貫通し槽内の薬品が外部に漏洩した。対応として洗浄槽底板を張り替え、改めてライニング塗装を施した。
- ・ 浸出水施設の屋根が塩害で錆びついたので屋根の張り替えを実施した。
- ・ 高圧ケーブル、高圧遮断機の更新
- ・ 埋立容量の増量変更による浸出水の水質変化と埋立形態による浸出水量の増加に伴い施設の大規模改修・改造を実施。

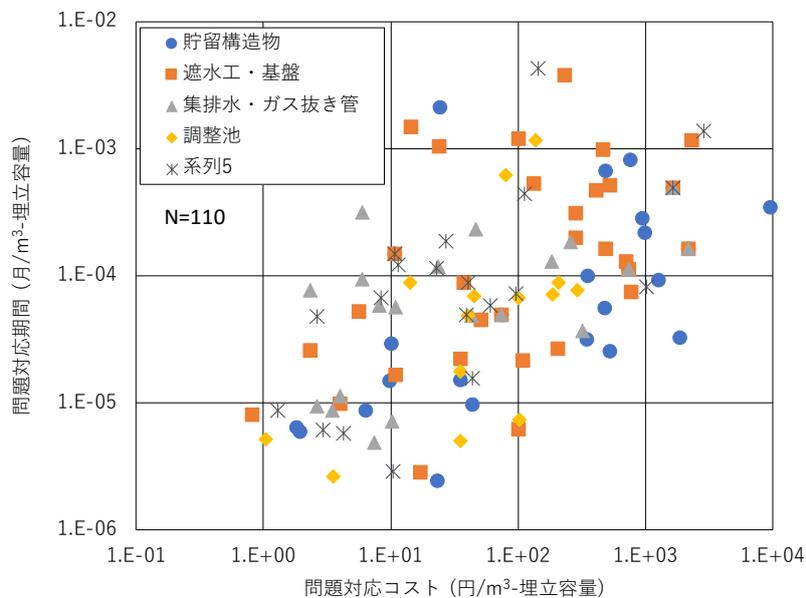
図 1-1.31（一般）は、土木構造物に対するもので、コスト及び期間は埋立容量で除したものでプロットした。一方、図 1-1.32（一般）は、浸出水処理施設に対するもので、コスト及び期間は、浸出水処理能力で除したものでプロットした。なお、前節で挙げた問題対応のうち、問題対応にかかった期間とコストが分かっているものについてのみ示した。産業廃棄物に関しては十分なデータが得られなかったため、一般廃棄物最終処分場のみの結果となっている。

図 1-1.31（一廃）土木構造物の単位埋立容量あたりの問題対応コストと期間の関係
（コスト及び期間は埋立容量で除した）

長寿命化に伴い発生した問題対応にかかったコストは、土木構造物 1~10,000 円/m³-埋立容量、浸出水処理施設 0.1~1,000 万円/(m³/d)-処理規模であり、問題対応によって大きくばらつく。中には、土木構造物で 1,000 円/m³以上、10⁻³月/m³以上（100,000m³の最終処分場とすると 1 億円、100 ヶ月）の例が見られた。浸出水処理施設では、1,000 万円/(m³/d)程度、1 月/(m³/d)以上（100 m³/d の浸出水処理施設とすると 10 億円程度、100 ヶ月）となる事例も見られた。

土木構造物及び浸出水処理施設ともかなり幅のある結果となっており、多様な問題対応がなされていることが分かる。中には、土木構造物で 1,000 円/m³ 以上、10⁻³ 月/m³ 以上 (100,000m³ の最終処分場とすると 1 億円、100 ヶ月) の例が見られた。浸出水処理施設では、1,000 万円/(m³/d) 程度、1 月/(m³/d) 以上 (100 m³/d の浸出水処理施設とすると 10 億円程度、100 ヶ月) となる事例も見られた。全体的傾向としては、浸出水処理施設の方が、短期間かつ高額な問題対応が多く見られた。これは機器類や電気計装類の交換の工事が多く含まれるためと考えられる。

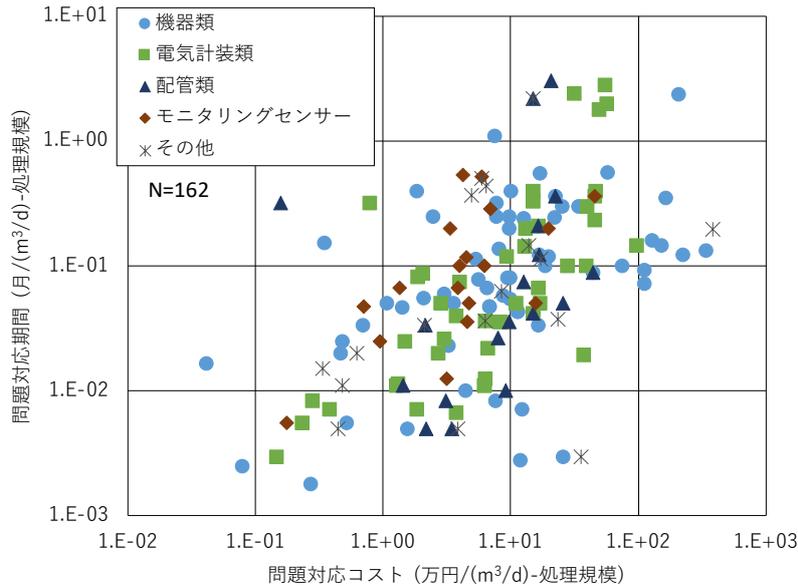
図 1-1.32 (一廃) 浸出水処理施設の単位処理能力あたりの問題対応コストと期間の関係
(コスト及び期間は、浸出水処理能力で除した)

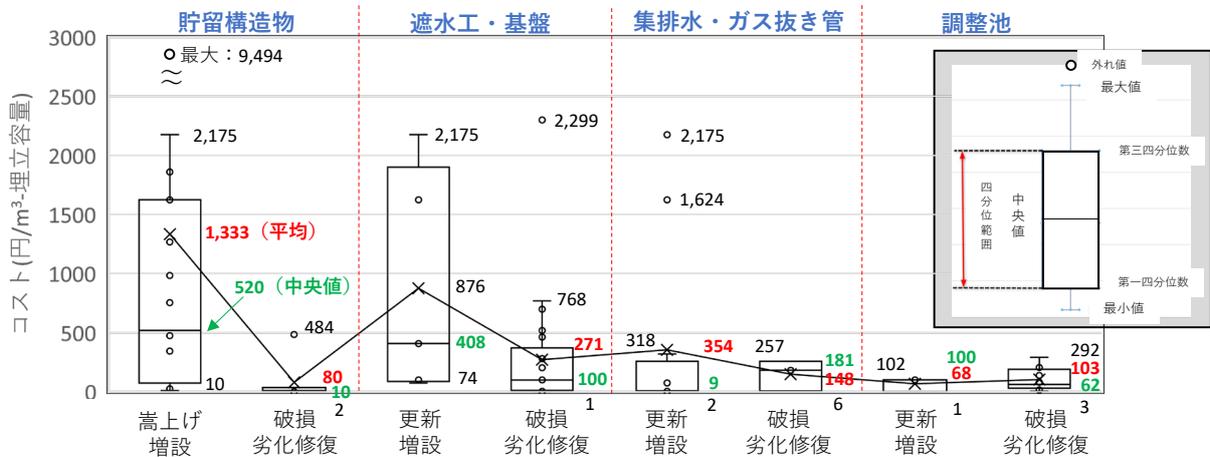
まず、土木構造物及び浸出水処理施設の両方ともに、供用年数が長いからといって問題対応のためのコストが高くなるわけではない。その問題対応の内容に大きく依存していることが分かる。土木構造物については、表 1-1.2 及び図 1-1.33 のように問題対応の分類ごとに対応コストの最大・最小・平均値を算出した。データ数が限られているものもある。以上より以下の傾向がうかがえる。

- ・貯留構造物であれば供用年数 10 年以降に問題対応する件数が増え、いわゆる延命化のための嵩上げ・増設は平均 1,333 円/m³-埋立容量 (最大 9,494 円/m³-埋立容量) かかっており、一方、破損・劣化修復では、平均 80 円/m³-埋立容量 (最大 484 円/m³-埋立容量) のコストがかかっている。
- ・遮水工・基盤に関しては、供用年数 10~30 年と幅広く事例が見られ、破損・劣化修復に平均 271 円/m³-埋立容量 (最大 2,299 円/m³-埋立容量) のコストがかかる。
- ・集排水/ガス抜き管については、貯留構造物同様に、供用年数 10 年以降に比較的高コストの更新・増設 (平均 354 円/m³-埋立容量、最大 2,175 円/m³-埋立容量) の事例がある。
- ・調整池については、供用年数 10~40 年と幅広く事例が見られ、更新・増設に平均 68 円/m³-埋立容量 (最大 102 円/m³-埋立容量)、破損・劣化修復に平均 271 円/m³-埋立容量 (最大 2,299 円/m³-埋立容量) のコストを有していた。

図 1-1.33 一般廃棄物最終処分場の問題対応にかかったコスト (土木構造物)

①遮水工・基盤に関しては、供用当初から問題対応が必要な場合があるが、供用年数 10 年～26 年の間では、土木構造物の中では問題対応が必要となる確率は最も高かった（ピークは供用年数が 20 年）。遮水工・基盤の問題対応に要したコストは、更新・増設の場合、74～2,175（中央値 408）円/m³-埋立容量、破損・劣化修復で 1～2,299（中央値 100）円/m³-埋立容量であった。

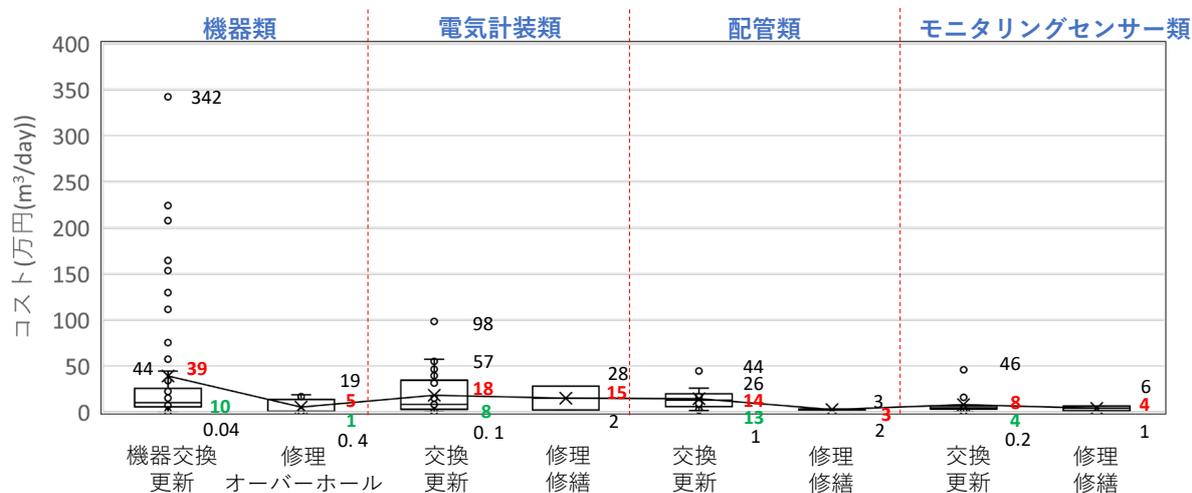
図 1-1.34 一般廃棄物最終処分場の問題対応にかかったコスト (浸出水処理施設)

分類		サンプル数	対応コスト (万円/(m ³ /day))		
			最小値	最大値	平均値
機器類	機器交換・更新	52	0.04	342	39
	修理・オーバーホール	8	0.4	19	5
電気計装類	交換・更新	41	0.1	98	18
	修理・修繕	2	2	28	15
配管類	交換・更新	13	1	44	14
	修理・修繕	2	2	3	3
モニタリングセンサー類	交換・更新	16	0.2	46	8
	修理・修繕	2	1	6	4

③機器類及び電気計装類への問題対応が必要となる確率が、他の配管やモニタリングセンサーに比べて大きかった。いずれも、交換・更新された場合が多く、機器類は 0.04～342（中央値 10）万円/(m³/day)、電気計装類で、0.1～98（中央値 8）円/(m³/day)であった。なお、機器類及び電気計装類は、基本的に耐用年数を迎えると交換・更新しながら利用するものである。

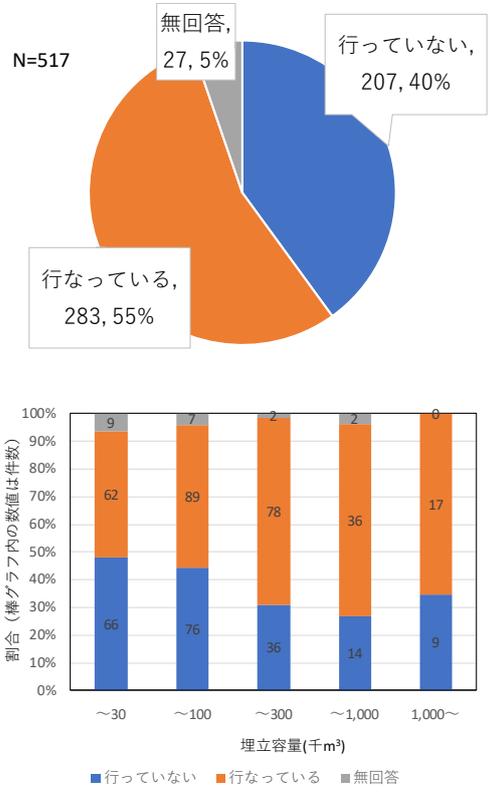
一般廃棄物最終処分場	産業廃棄物最終処分場
<p>一般廃棄物最終処分場において、自主的な定期点検（年1度程度の網羅的な点検）の状況を示したものが図1-1.33（一廃）である。網羅的な自主点検を行なっている一般廃棄物最終処分場は55%であった。</p>

<p>図 1-1.33（一廃） 自主定期点検の有無</p>	<p>図 1-1.33（産廃）は産業廃棄物管理型最終処分場における（年に1度程度の網羅的な）自主定期点検の有無を示したものである。網羅的な自主点検が行われている産業廃棄物管理型最終処分場は82%であった。</p>

一般廃棄物と産業廃棄物の自主定期点検の状況を比較すると、一般廃棄物は実施率が 55% であるのに対して、産業廃棄物は 82% と差があることが明らかになった。自主点検の内容についても産業廃棄物の方が多くの項目において高い割合で実施されていることが明らかになった。

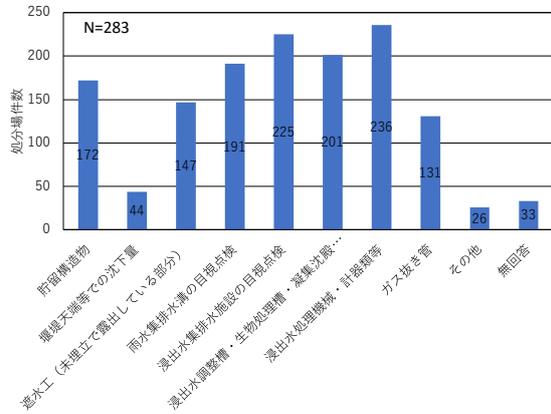
図 1-1.34 (一廃) 自主定期点検の内容

図 1-1.34 (一廃) はその自主定期点検の内容を示したものである。これより、堰堤天端等での沈下量以外は概ね半数以上の一般廃棄物最終処分場で点検内容として含まれていた。

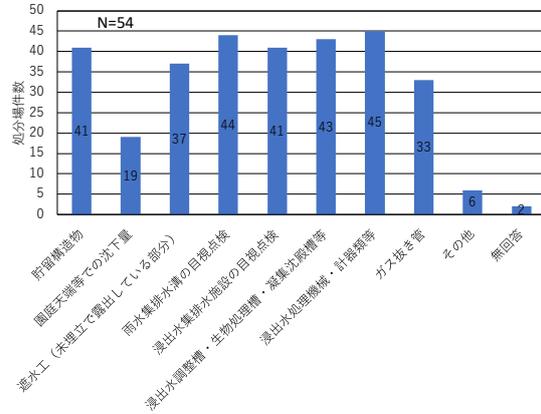
図 1-1.34 (産廃) 自主定期点検の内容

図 1-1.34 (産廃) はその自主定期点検の内容を示したものである。一般廃棄物最終処分場とはほぼ同様の傾向であった。

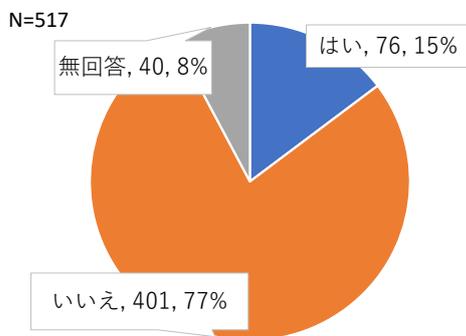
図 1-1.35 (一廃) 第三者機能検査の実施経験

図 1-1.35 (一廃) は、一般廃棄物における第三者機能検査の実施状況である。機能検査は環境省の「発注仕様書作成の手引き 最終処分場編」において、「第三者の立場で機能検査のできる技術者による定期・不定期の機能検査が各トラブルを未然に防止する方法として重要である」と記載されている。しかしながら一般廃棄物では実施率は 15% にとどまった。

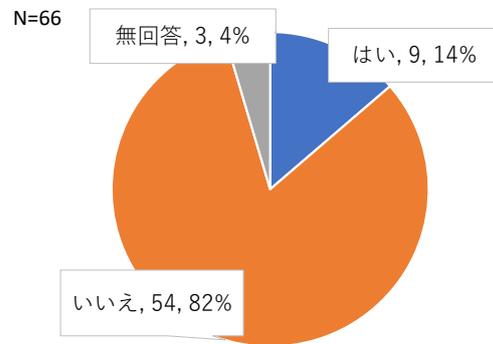
図 1-1.35 (産廃) 第三者機能検査の実施経験

産業廃棄物最終処分場における第三者機能検査の経験有無の結果を図 1-1.35 (産廃) に示した。機能検査を実施したことがある産業廃棄物管理型最終処分場は 14% であった。

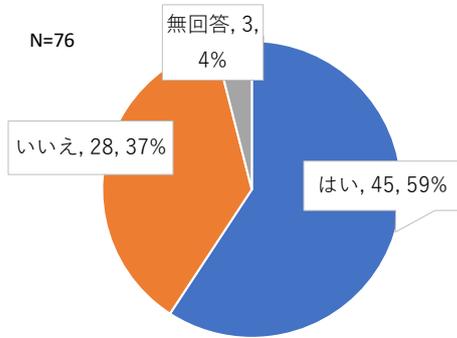
図 1-1.36（一廃） 定期的な機能検査の実施状況

第三者機能検査を実施している最終処分場では定期的な機能検査を行なっているか聞いた結果を集計した結果が図 1-1.36（一廃）である。機能検査が実施されている最終処分場でも、定期的な実施は 59%であった。

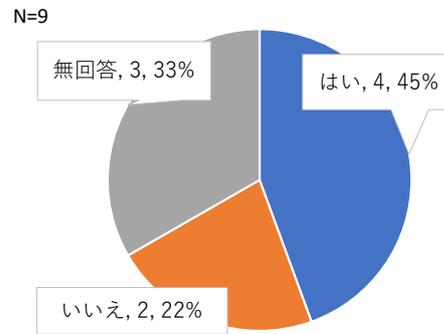
図 1-1.36（産廃） 定期的な機能検査の実施状況

図 1-1.36（産廃）は産業廃棄物管理型最終処分場における定期的な機能検査の実施状況の結果を示したものである。これより機能検査の実施経験がある最終処分場のうち 45%が定期的に実施していることがわかった。

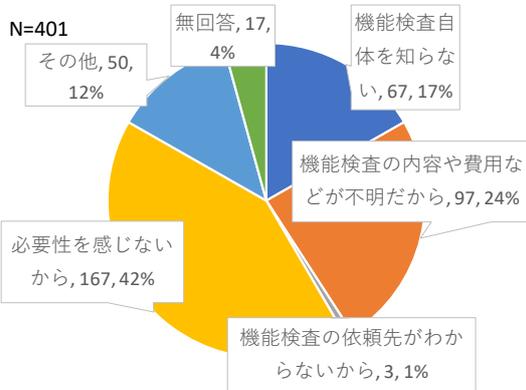
図 1-1.37（一廃） 機能検査を実施しない理由

次に第三者による機能検査を実施していない最終処分場の実施しない理由を図 1-1.37（一廃）に示した。必要性を感じないが最も多く、次いで詳細が不明であることが主な理由として挙げられた。

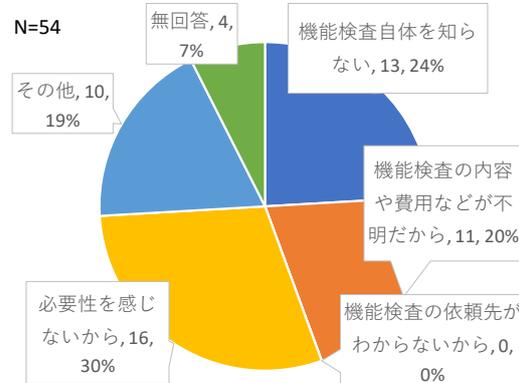
図 1-1.37（産廃） 機能検査を実施しない理由

図 1-1.37（産廃）は、産業廃棄物管理型最終処分場における機能検査を実施しない理由をまとめた結果である。一般廃棄物と同様に必要性を感じないが 30%と最も多く、次いで内容が不明であるという回答が多く見られた。

産業廃棄物最終処分場においても機能検査の実施状況は一般廃棄物最終処分場に近い結果が得られた。産業廃棄物最終処分場では機能検査は必要性を感じない、詳細が不明であるに次いで機能検査を知らないという理由が一般廃棄物最終処分場よりも多かった。また、情報提供を行なった後の実施希望については産業廃棄物最終処分場の方が一般廃棄物最終処分場より希望しない割合が大きかった。その理由

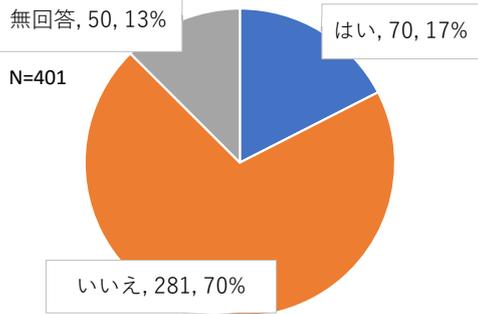
図 1-1.38 (一廃) 機能検査実施団体である LSA を知っているかどうか

NPO 法人 LSA が機能検査を実施していることを知っているかどうかを情報提供も兼ねて聞いた結果が図 1-1.38（一廃）である。LSA による機能検査を知っている一般廃棄物管理型最終処分場の管理者は 17%であった。

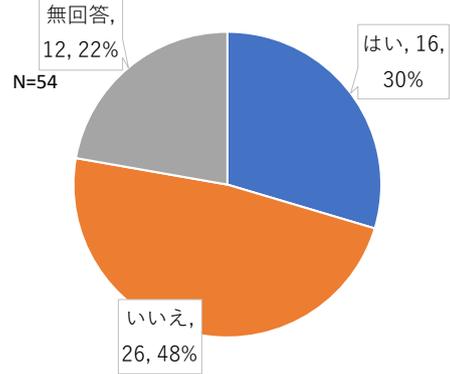
図 1-1.38 (産廃) 機能検査実施団体である LSA を知っているかどうか

NPO 法人 LSA が機能検査を実施していることを知っているかどうかを情報提供も兼ねて聞いた結果が図 1-1.38（産廃）である。LSA による機能検査を知っている産業廃棄物管理型最終処分場の管理者は 30%であった。

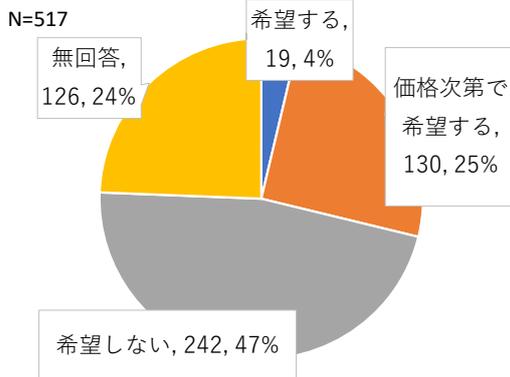
図 1-1.39 (一廃) 機能検査の実施希望

これまでの情報提供を踏まえて、機能検査の実施を希望するかどうかの回答結果が図 1-1.39 (一廃) である。これより半数近くの 47% が実施を希望しないと回答した。一方で 4% は希望、25% は価格次第で希望と前向きな回答が得られた。自主定期点検と機能検査の違いが不明であり、自主定期点検で代用できない理由が不明である点で必要ないとの回答が多かった。

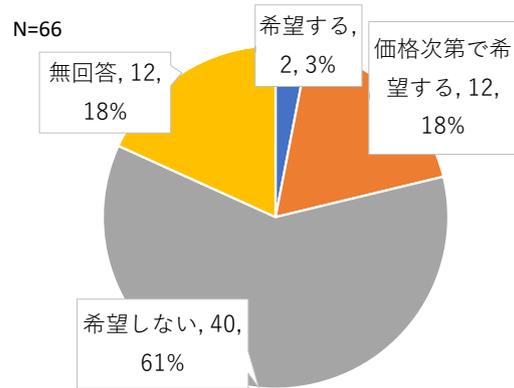
図 1-1.39 (産廃) 機能検査の実施希望

最後にこれまでの情報提供を踏まえて、図 1-1.39 (産廃) は産業廃棄物最終処分場における機能検査の実施希望の結果を示したものである。61%と大部分は希望しないという回答が得られた。また、希望するまたは価格次第で希望する産業廃棄物管理型最終処分場は 21%であった。

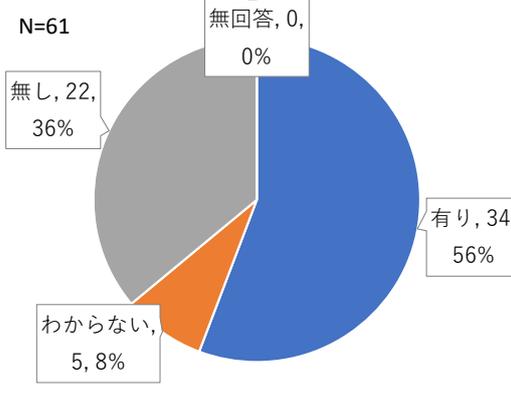
<table border="1"> <caption>図 1-2.1（一廃）内部貯留の経験有無</caption> <thead> <tr> <th>経験有無</th> <th>件数</th> <th>割合</th> </tr> </thead> <tbody> <tr> <td>有り</td> <td>155</td> <td>33%</td> </tr> <tr> <td>無し</td> <td>143</td> <td>31%</td> </tr> <tr> <td>わからない</td> <td>109</td> <td>23%</td> </tr> <tr> <td>無回答</td> <td>63</td> <td>13%</td> </tr> </tbody> </table> <p>図 1-2.1（一廃）内部貯留の経験有無</p>	経験有無	件数	割合	有り	155	33%	無し	143	31%	わからない	109	23%	無回答	63	13%	<p>図 1-2.1（産廃）は回答が得られた産業廃棄物管理型最終処分場における内部貯留の経験有無について示した。産業廃棄物ではクローズドシステム最終処分場を除く 61 件のうち 56%（34 件）で内部貯留が確認された。</p>

<table border="1"> <caption>図 1-2.1（産廃）内部貯留の経験有無</caption> <thead> <tr> <th>経験有無</th> <th>件数</th> <th>割合</th> </tr> </thead> <tbody> <tr> <td>有り</td> <td>34</td> <td>56%</td> </tr> <tr> <td>無し</td> <td>22</td> <td>36%</td> </tr> <tr> <td>わからない</td> <td>5</td> <td>8%</td> </tr> <tr> <td>無回答</td> <td>0</td> <td>0%</td> </tr> </tbody> </table> <p>図 1-2.1（産廃）内部貯留の経験有無</p>	経験有無	件数	割合	有り	34	56%	無し	22	36%	わからない	5	8%	無回答	0	0%

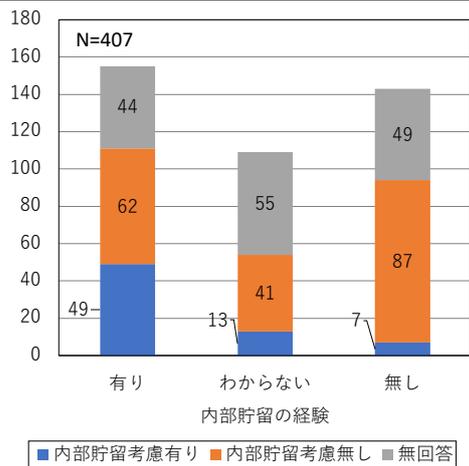
図 1-2.2 (一廃) 内部貯留の経験有無と設計時の考慮有無の関係

経験有無	件数	割合																													
有り	155	33%																													
無し	143	31%																													
わからない	109	23%																													
無回答	63	13%																													
経験有無	件数	割合																													
有り	34	56%																													
無し	22	36%																													
わからない	5	8%																													
無回答	0	0%																													
<p>図 1-2.1（一廃）で示した内部貯留の経験有無を、設計時の考慮有無で分けて集計した結果が図 1-2.2（一廃）である。内部貯留があった 155 件のうち、62 件は内部貯留が設計時に考慮されていなかった。</p>	<p>図 1-2.1（産廃）で示した内部貯留の経験有無を、設計時の考慮有無で分けて集計した結果が図 1-2.2（産廃）である。内部貯留があった 34 件のうち、14 件は内部貯留が設計時に考慮されていなかった。</p>

一般廃棄物と産業廃棄物を比較すると、一般廃棄物で内部貯留の経験有無が「わからない」の割合が多い傾向にあった。

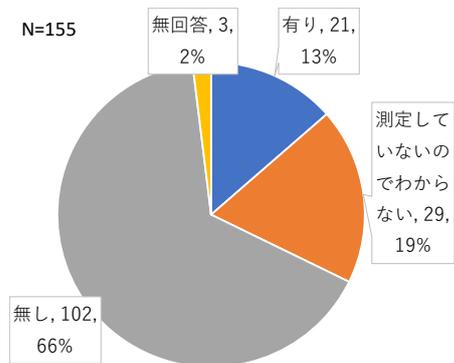
図 1-2.3 (一廃) 内部貯留による水質悪化

図 1-2.3 (一廃) は回答が得られた一般廃棄物最終処分場における内部貯留による水質悪化の有無を聞いたものである。これより、無しが 66%を占めた、一方測定していないので分からないも 19%あった。

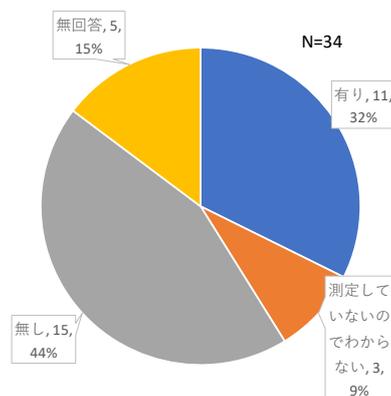
図 1-2.3 (産廃) 内部貯留による水質悪化

図 1-2.3 (産廃) は回答が得られた産業廃棄物管理型最終処分場における内部貯留による水質悪化の有無を聞いたものである。最も多かったのは 44%の水質悪化無しであったが、一般廃棄物の結果と比べて有りは 32%と多い結果であった。また測定していないも、一般廃棄物よりも少ないことがわかった。

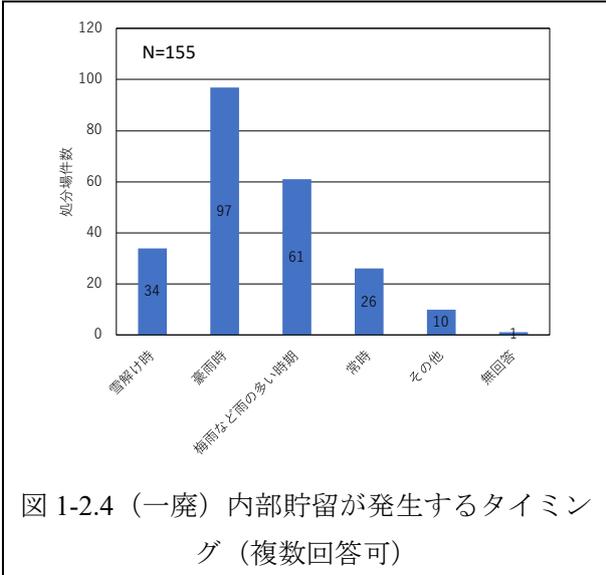
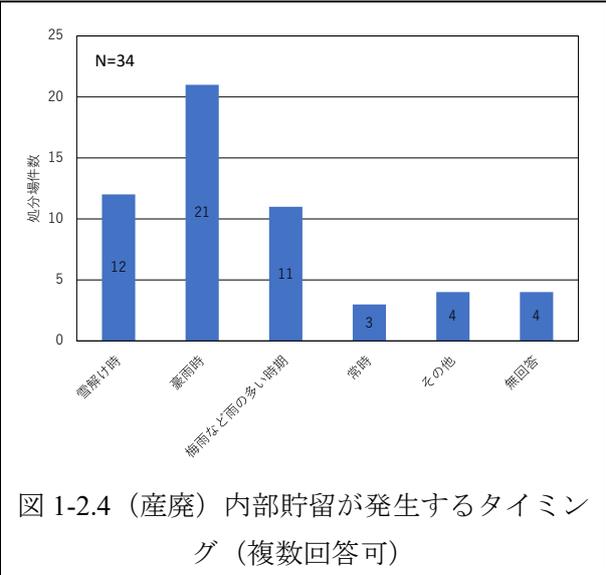
図 1-2.4 (一廃) は一般廃棄物最終処分場において内部貯留の発生するのはどんな時期かを聞いたものである。なお、回答は複数回答可とした。その結果、豪雨時が最も多く、次いで梅雨など雨の多い時期だった。常時内部貯留している最終処分場も 17%見られた。

図 1-2.4 (産廃) は産業廃棄物管理型最終処分場において内部貯留の発生するのはどんな時期かを聞いたものである。一般廃棄物と同様に豪雨時が最も多く、梅雨など雨の多い時期が続いた。

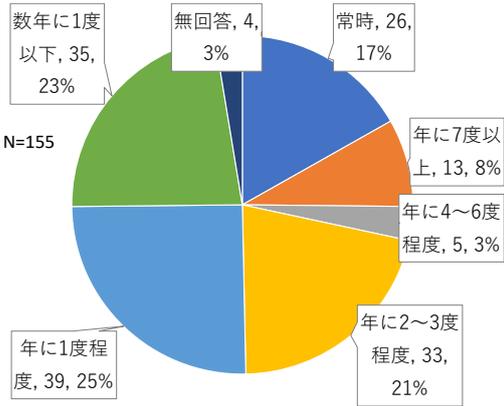
図 1-2.5 (一廃) 内部貯留の頻度

図 1-2.5 (一廃) は一般廃棄物最終処分場における内部貯留の頻度をまとめて示したものである。通常、最終処分場では 15 年分の降雨が考慮されているが、年に 1 度以上内部貯留している最終処分場は 74%であった。

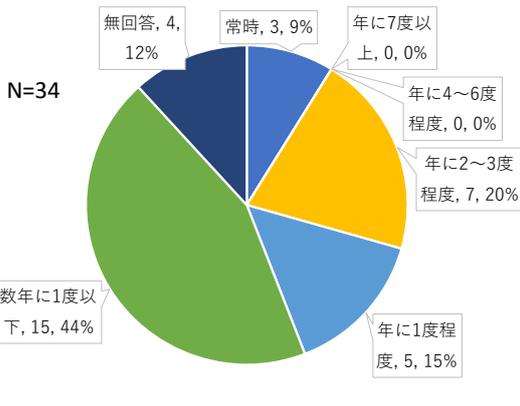
図 1-2.5 (産廃) 内部貯留の頻度

図 1-2.5 (産廃) は産業廃棄物管理型最終処分場における内部貯留の頻度をまとめたものである。年に 1 度以上内部貯留している最終処分場の割合は一般廃棄物よりも少なく、44%であった。

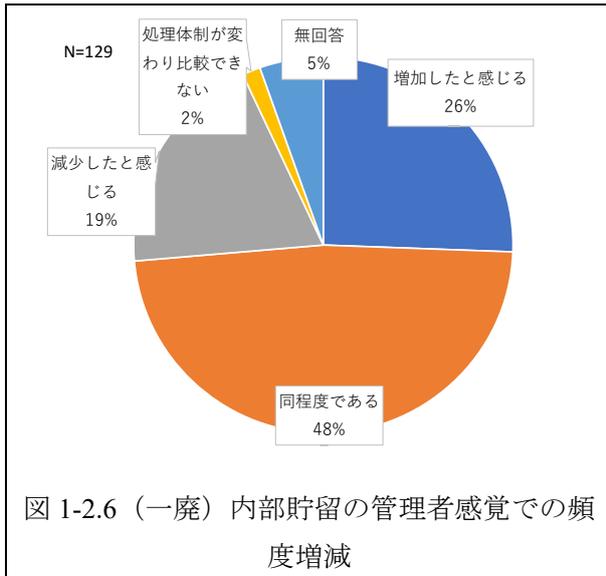
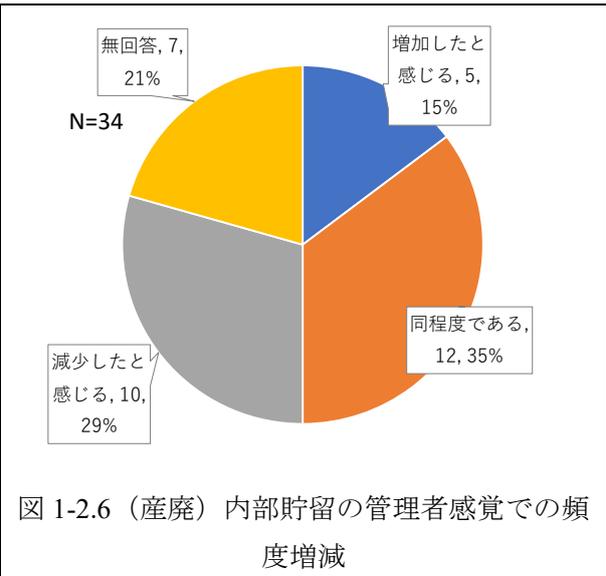
図 1-2.6 (一廃) は一般廃棄物最終処分場における内部貯留の管理者感覚での頻度増減を示したものである。同程度であるとした回答が最も多く、48%であった。

図 1-2.6 (産廃) は産業廃棄物管理型最終処分場における内部貯留の管理者感覚での頻度増減を示したものである。同程度であるとした回答が最も多く、35%であった。

管理者の感覚では内部貯留の増加傾向はわからなかった。しかし、減少したと感じる最終処分場については豪雨などに事前に対応できているため、内部貯留が減少したと解釈することもできる。特に産業廃棄物ではその傾向が強く、豪雨対策を進めた結果として内部貯留の頻度が減少したものと考察された。

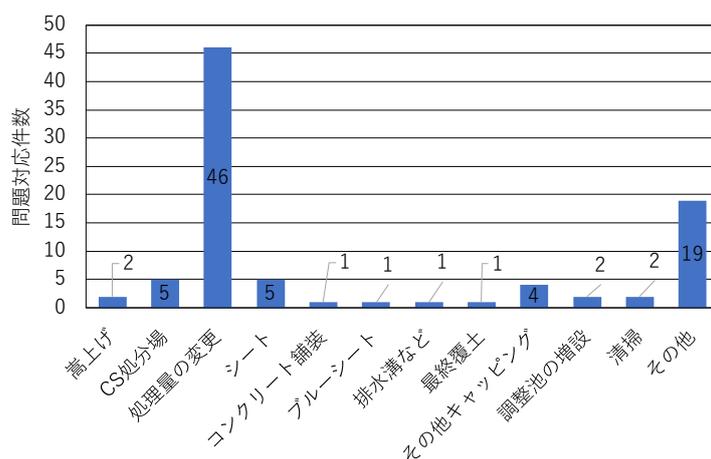
図 1-2.8 (一廃) 内部貯留の予防的対策の種類

図 1-2.8 (一廃) は回答が得られた一般廃棄物最終処分場における内部貯留の予防的対策の内訳である。豪雨などが予想されたら浸出水の処理量を増やし、調整池の空きスペースをできる限り確保するといった対策事例が多かった。また予防対策として、埋立終了した区画をシートなどでキャッピングし、外周の雨水排水施設への排水促進させることによる浸出水発生抑制を行って

る事例が多かった。

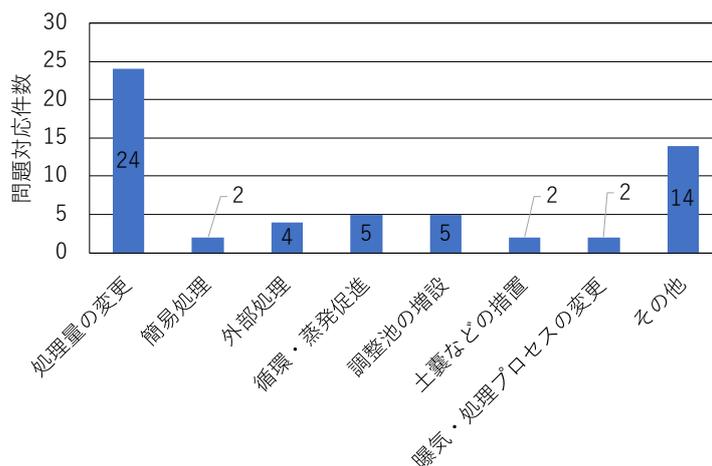
図 1-2.9 (一廃) 内部貯留発生後の対策の種類

図 1-2.9 (一廃) は回答が得られた一般廃棄物最終処分場における内部貯留発生後の対策の内訳

である。とにかく浸出水の処理量を増加させるという回答が多かったが、簡易処理や外部委託する事例や、浸出水を処分場内で循環させ蒸発を促進させたり、循環により水質悪化を抑制する事例がみられた。さらに、土嚢などの短期的な措置から、調整池の増設などの長期的な対策も見られた。水質悪化に対しては曝気や処理プロセスを変更するまでに至った事例も見られた。

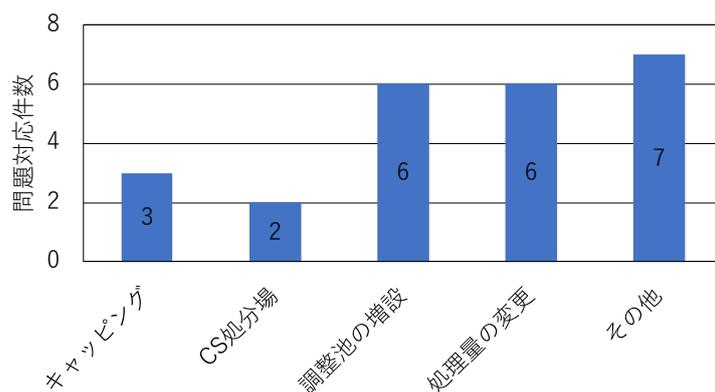
図 1-2.10 (産廃) 内部貯留の予防的対策の種類

図 1-2.10 (産廃) は回答が得られた産業廃棄物最終処分場における内部貯留の予防的対策の内訳である。一般廃棄物最終処分場と同様にキャッピングやCS 処分場の採用の他に、調整池の増設や浸出水処理量の増加が主な対策であった。
