環境研究総合推進研究 (3-1906)

「廃棄物最終処分場の長寿命化に伴う機能検査と気候変動適応策」
(R1年～R3年度)

最終処分場の長寿命化
及び

気候変動関連災害による影響の現状
(アンケート調査)

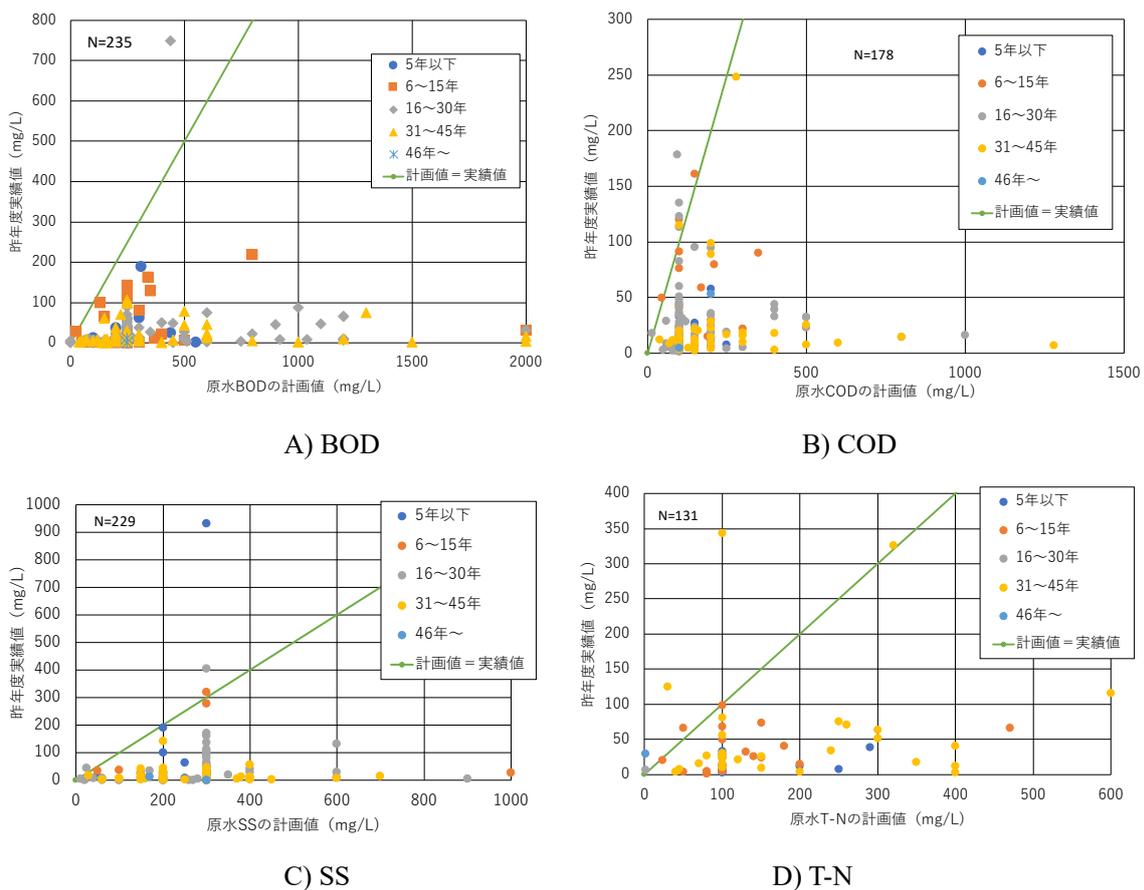
図 1-2.11 (一廃) 浸出水原水質と供用年数の関係

図 1-2.11 (一廃) に、原水 BOD、COD、SS 及び T-N の計画値と昨年度の実績値の関係を、供用年数をパラメータに示す。すでに計画値と実績値が等しくなる緑線よりも下方にプロットされていることから、計画値よりも濃度がかなり低いのは前述した通りであるが、T-N を除いて供用年数が長い方が、一部例外もあるが、濃度も低くなる傾向にある。いずれの水質指標においても計画値が高く設定されている処分場の中には、生ごみを含む可燃物を埋め立てていたことがある処分場が含まれていると推察できるが、そのような処分場ではあっても、供用年 31 年～45 年経過すると濃度は相当低くなる傾向がある。ただし T-N について他の水質指標に比べると、濃度低下の割合は緩慢である傾向も見てとれる。

多くの施設で、供用年数が長くなるほど、原水 BOD・COD・SS・T-N 計画値と実績値には乖離が見られた。

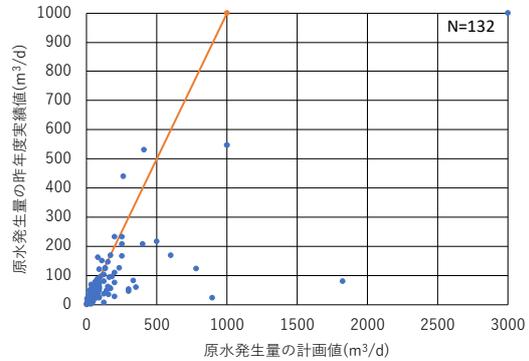
図 1-2.12 (一廃) 原水発生量と昨年度実績値の関係

図 1-2.12 (一廃) は回答が得られた一般廃棄物最終処分場における原水発生量と昨年度実績値の比較を示したものである。500 m³/d 以下では計画値に近い実績値が多く見られたが、計画値以上の原水発生量を記録している最終処分場も見られた。

一般廃棄物最終処分場と産業廃棄物管理型最終処分場ともに、浸出水発生量の計画値と実績値はほぼ同様かそれ以下の施設が多いが、計画値以上の浸出水発生量を記録している施設も多く見られている。

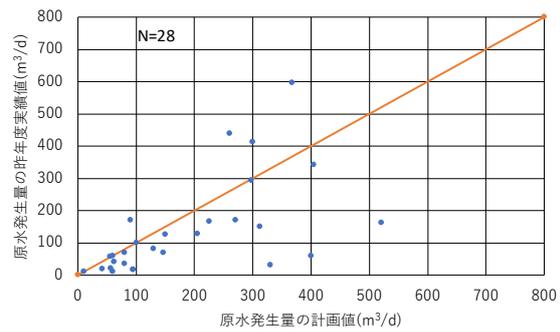
図 1-2.13 (産廃) 原水発生量と昨年度実績値の関係

図 1-2.13 (産廃) は、回答が得られた産業廃棄物管理型最終処分場における原水発生量と昨年度実績値の比較を示したものである。一般廃棄物と同様に計画値に近い実績値が多く見られたが、計画値以上の原水発生量を記録している最終処分場も見られた。

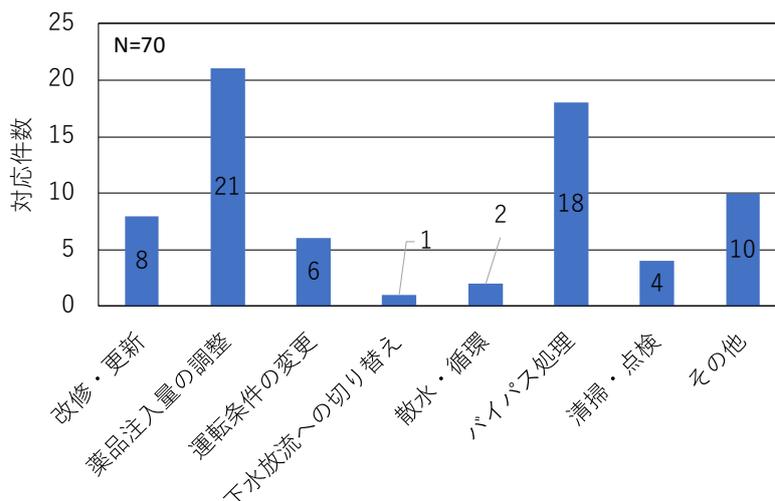
図 1-2.14 (一廃) 浸出水量・質の経年変化への対応の種類

図 1-2.14 (一廃) は一般廃棄物最終処分場の浸出水量・質の経年変化への対応の種類の内訳である。薬品注入量の調整が最も多く、処理の簡素化のためのバイパス処理が次いで多かった。施設の改修・更新や運転条件の変更を行っている施設も見られた。

一般廃棄物最終処分場では、薬品注入量の調整、バイパス処理を行っている事例が多い。
産業廃棄物管理型最終処分場では、バイパス処理を行っている事例が多い。

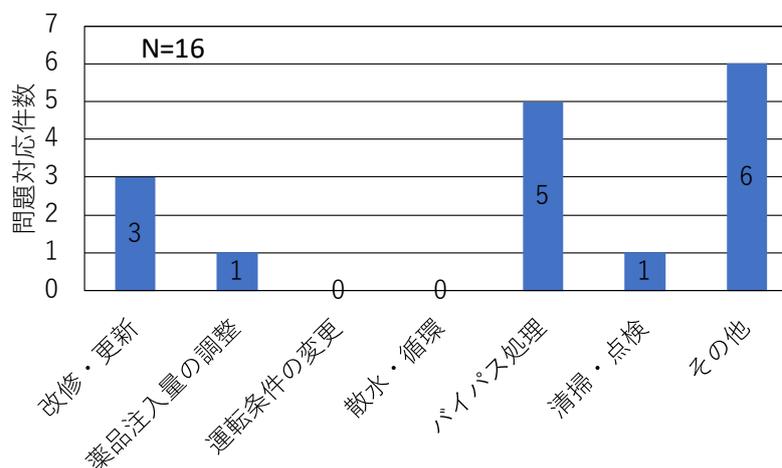
図 1-2.15 (産廃) 浸出水量・質の経年変化への対応の種類

図 1-2.15 (産廃) は回答が得られた産業廃棄物最終処分場の浸出水量・質の経年変化への対応の種類の内訳である。その他を除いてバイパス処理が最も多かった。

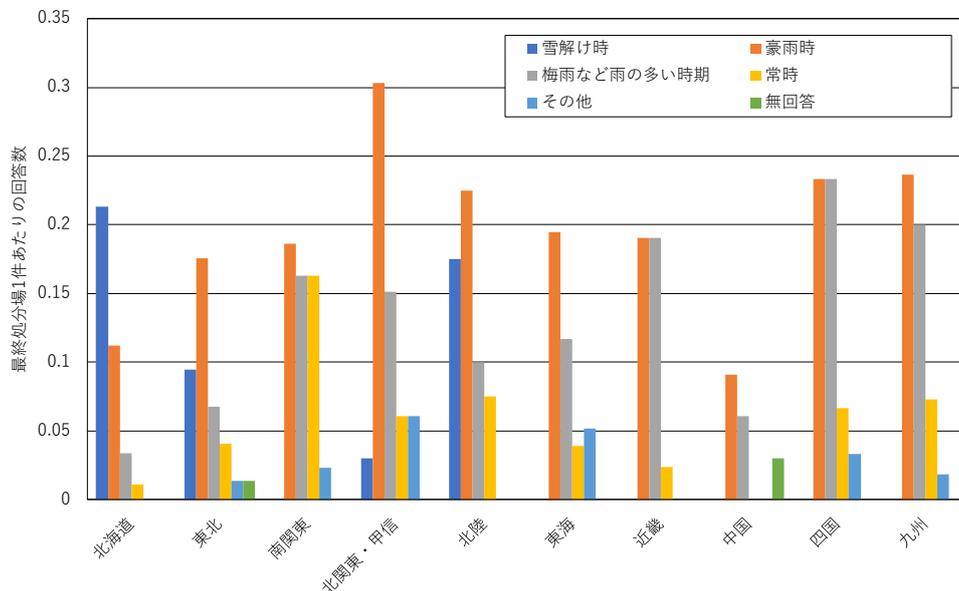
図 1-2.16（一廃） 最終処分場 1 件あたりの内部貯留発生タイミングと地域分布の比較

得られた内部貯留の発生タイミングの回答について地域分布の関係性を図 1-2.16（一廃）に示す。地域によって回答数に偏りがあるので、最終処分場 1 件あたりの回答数として示した。なお、産業廃棄物では地域分布に偏りが大きく、十分な回答数も得られていないので一般廃棄物の結果のみとした。

全体的な傾向としては、北海道を除くと豪雨時に内部貯留が多く発生することが分かる。北海道と北陸では雪解け時に、そして、近畿、四国、九州では豪雨に加えて梅雨などの雨の多い時期に内部貯留が発生していることが分かる。

内部貯留は、北海道を除くと豪雨時に多く発生する。北海道と北陸では雪解け時に、近畿、四国、九州では豪雨に加えて梅雨などの雨の多い時期に内部貯留が発生する。常時内部貯留している最終処分場は南関東で多く見られ、北関東・甲信、北陸、東海、四国、九州においても比較的多かった。これらの地域では年に複数回内部貯留する割合も高くなっている。

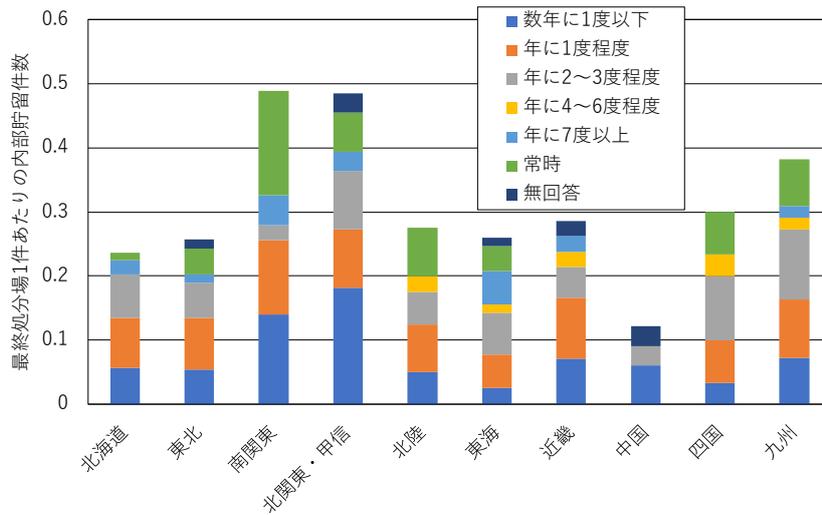
図 1-2.17（一廃） 最終処分場 1 件あたりの内部貯留頻度と地域分布の比較

次に、内部貯留の頻度の地域分布を図 1-2.17（一廃）に示す。

常時内部貯留している最終処分場は、南関東で大きく、北関東・甲信、北陸、東海、四国、九州においても比較的大きな値となった。これらの地域は、年に複数回内部貯留する割合も大きくなっている。

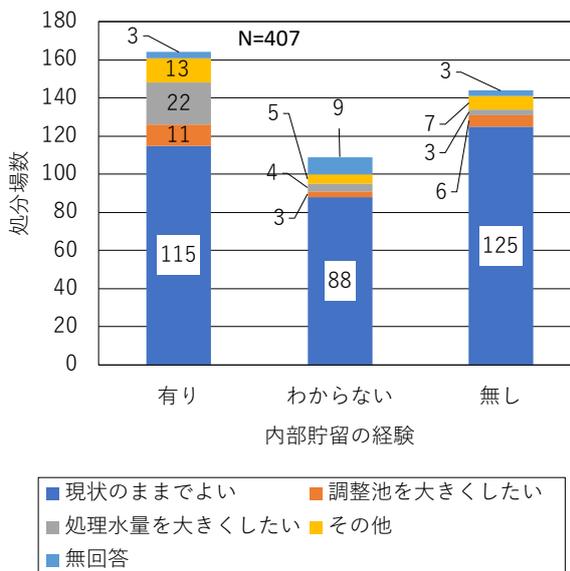
図 1-2.18 (一廃) 将来の浸出水処理規模の希望と内部貯留の有無

内部貯留の経験有りの処分場の内、調整池を大きくしたい 11 件、処理水量を大きくしたい 22 件、他の改善策を検討しているその他も含めると 46 件が、改善策を検討していることが分かる。一方で、115 件が現状のままで良いと回答していた。115 件のうち、内部貯留を考慮しないで設計した処分場は 45 件もあった。すなわち、本来、内部貯留をせずに維持管理しなければいけない処分場が内部貯留してしまっており、さらに現状のままで良いと回答していることになる。これは内部貯留が埋立管理上、好ましいことではないという認識が不足している結果であると言える。図示していないが産業廃棄物最終処分場についても同様の傾向であり、調整池や水処理能力を考えると内部貯留はやむを得ない現象であるという認識の方が強いと思われる。

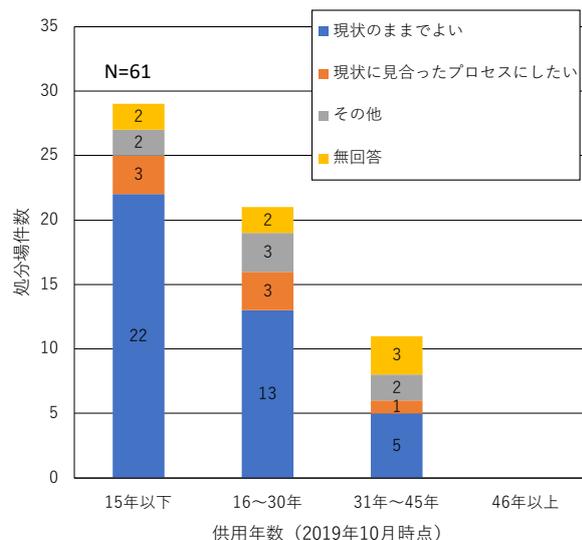
図 1-2.20 (産廃) 将来の浸出水処理プロセスの希望と供用年数

図 1-2.20 (産廃) についても示すが、各供用年数で現状に見合ったプロセスに改修することを望んでいる最終処分場も見られるが、それ以外のほとんどは現状のままでよいと回答している実態が明らかになった。一般廃棄物最終処分場と比較すると、改修希望の割合は供用年数が増加するほど大きい傾向にあった。しかしながら、現状のままでよいという回答が過半数であるという実態は共通していた。

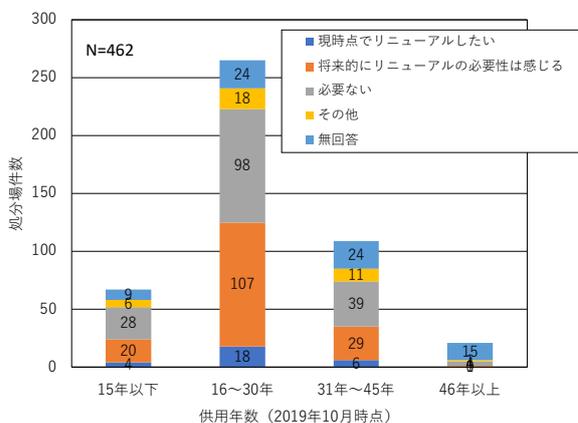
図 1-2.21 (一廃) 浸出水処理施設のリニューアル希望状況と供用年数

最後に、浸出水処理施設のリニューアル希望状況の結果を図 1-2.21 (一廃) と図 1-2.22 (産廃) に、供用年数をパラメータとして示した。一般廃棄物最終処分場については、46年以上の最終処分場を除いて、各供用年数で現時点でのリニューアルまたは将来的なリニューアルの必要性があると管理者が考えていることが明らかとなった。一方で、産業廃棄物最終処分場の場合も含めて、必要ないという回答もリニューアルの希望と同程度に見られ、これは規模・処理プロセスでの回答と同様に、残余年数と改修にかかる費用を考慮しての回答だと考えられる。

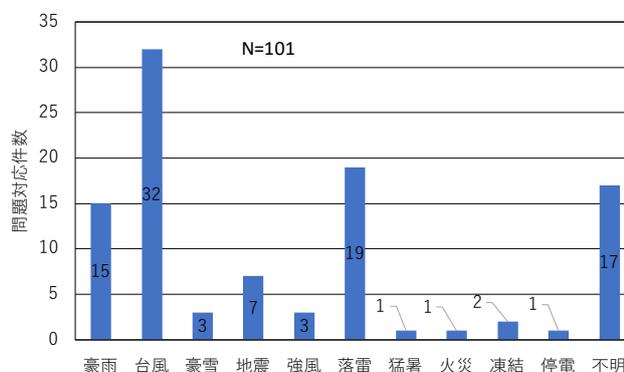
図 1-3.1 (一廃) 災害対応の内訳

図 1-3.1 (一廃) は一般廃棄物最終処分場における災害の内訳である。台風、落雷、豪雨の被害が多かった。

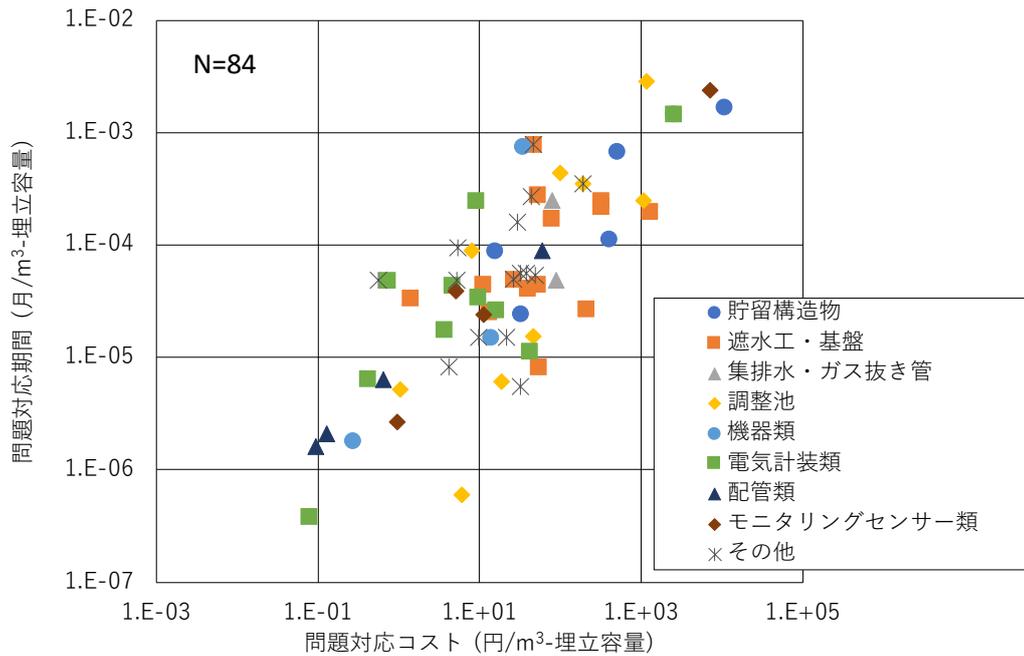
図 1-3.2 (一廃) 災害への問題対応にかかったコストと期間
(コストと期間は、埋立容量で除した)

一般廃棄物最終処分場における問題対応のうち、かかった費用と期間がわかっているものについて、対応にかかった単位埋立容量あたりのコストと期間を散布図にした結果が図 1-3.2（一廃）である。調査票上では災害とは豪雨・猛暑・台風・地震などであるとした。地震は気候変動の影響とは関係ないが、無視できない災害対応として、参考のために含めた。また、各問題対応の分類がどのような災害が原因で生じたのかを整理したのが、表 1-3.1 である。土木構造物は、台風・豪雨・強風、次いで地震に関する事項が多く、浸出水処理施設は落雷、台風・豪雨に関する事項が多いことが分かる。
